## Verbeteren Artitec Mat'54-4 - 766 (Museum stel)

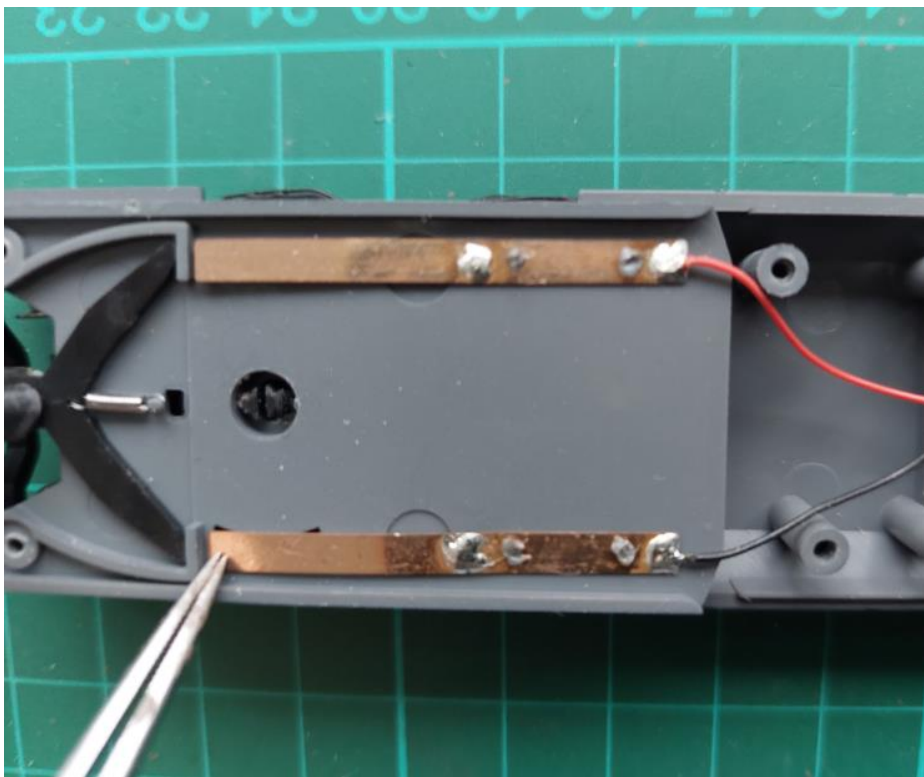
Het doorgeven vanuit de draaistellen van de railspanning geschiedt via verende messing strippen in de rijtuigbakken. Deze verbinding komt af en toe “los” tijdens bewegen van de bakken tijdens het rijden. Alle messing strippen zijn gecontroleerd op voldoende voorspanning en deugdelijke bevestiging op de rijtuigbodem. Op de draaistellen van de koppen is een permanente verbinding gemaakt met dun decoder draad. De messing veren zijn verwijderd en de bedrading is vast doorverbonden met de stroom afgifte punten. Hiermee zijn de detectie problemen opgelost.

De messing veer onder het pincet sluit niet “strak” aan op het metalen doorgifte punt in het draaistel. Door de veer iets te verbuigen en waar nodig met secundelijm op de rijtuigbodem goed vast te zetten, wordt dit verholpen...

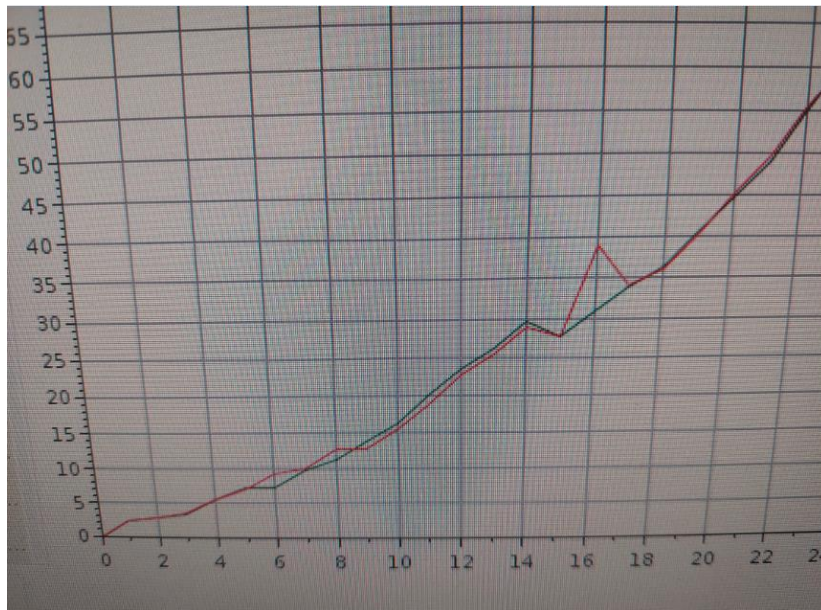
Het treinstel is ingemeten in iTrain. Ondanks aanpassen van de stroomafname op de kop draaistellen, komt het treinstel niet steeds op de juiste positie tot stilstand. Bij het berijden van de boog naar de hellingbaan piept ook één van de draaistellen van het 1<sup>e</sup> klas rijtuig. Bij nader onderzoek bleek het probleem in het 1<sup>e</sup> klas rijtuig te moeten zitten. Dit kwam naar voren door het treinstel steeds met één rijtuig meer, in te meten in iTrain.

Merkwaardige onregelmatigheden, pieken en dalen in de snelheids metingen zodra het 1<sup>e</sup> klas rijtuig in het treinstel wordt opgenomen...

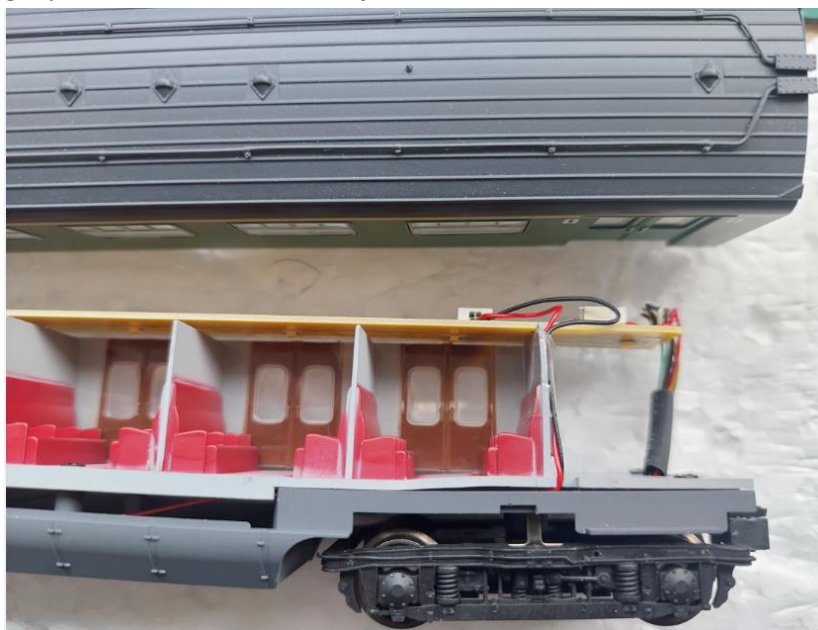
Omdat het rijtuig toch nog van extra verlichting en reizigers moest worden voorzien, werd de kap geopend en was direct duidelijk wat de oorzaak was...

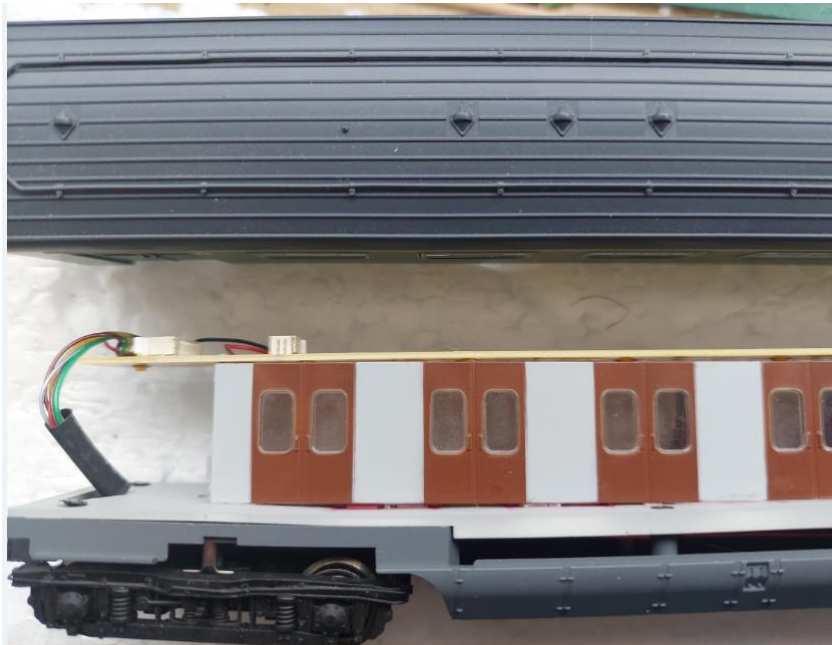
De bodemplaat is door een foutief gelijmd interieur verbogen. Als de kap gesloten is, is dit bijna niet zichtbaar...

Via mijn leverancier en Artitec is e.e.a. keurig opgelost, maar dit “geintje” heeft wel een domper gezet op de aanschaf en het rijden met zo’n duur model tot aan de ontdekking van het probleem.

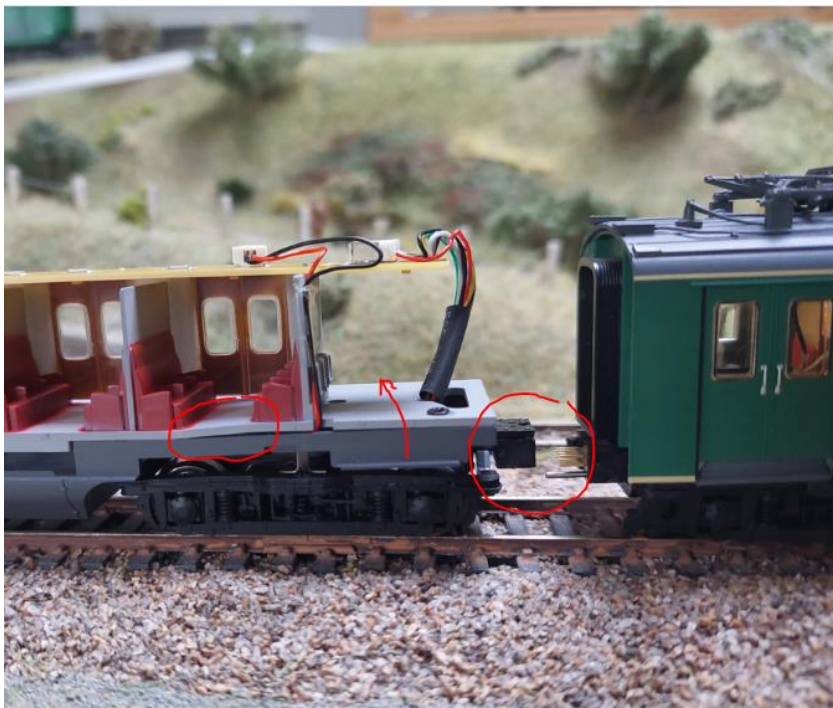
Door de vervorming staat er spanning op de koppeling en staat het draaistel niet 90 gr op de rails...

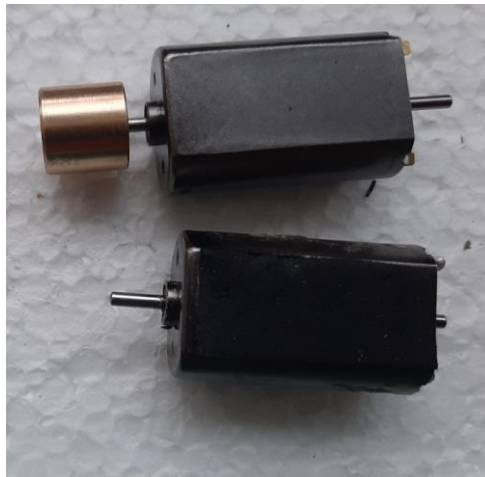
Weer onderzoek gedaan, na uitzetten van de cruise control blijkt dat het motortje gewoon niet constant wil blijven draaien. Losse motoren zijn bij Artitec niet meer leverbaar. Via een artikel op [beneluxspoor.nl](http://beneluxspoor.nl) werd verwezen naar een gelijksoortige motor op AliExpress.

Boven: nieuw (met vliegwiel)

Onder: Oud, rijp voor de prullenbak...

Voor €12,- aangeschaft. Na wat moed verzameld te hebben de originele motor uitgebouwd en het vliegwiel eraf gekregen. ***Na het inbouwen (en opnieuw inregelen van de decoder en weer inmeten in iTrain) rijdt het stel nu perfect.***
