## Ombouw NS 352 (Piko, Hondekop ELD2)

### Voorbereidingen (V1.0)

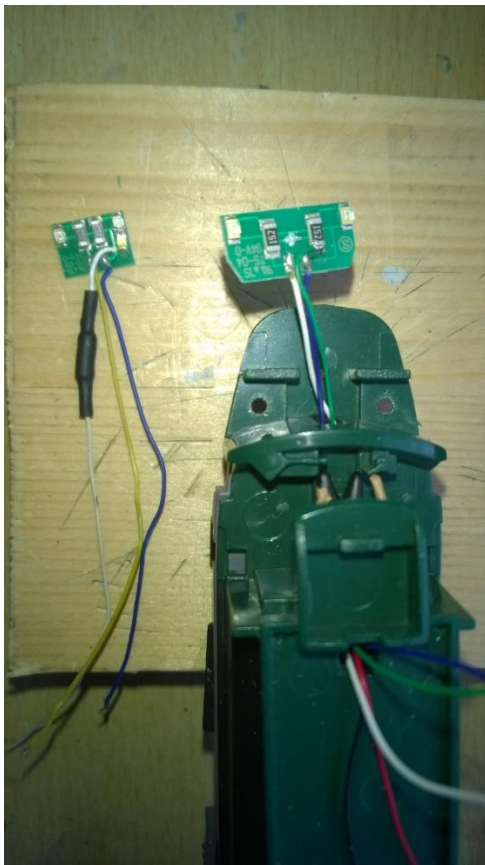
De koplampen worden elektrisch "gesplitst" zodat een rangeerlicht mogelijk wordt.

Omdat bij deze uitvoering de lamp op de neus (voor een "A" sein) ontbreekt, wordt een "omgekeerde L" gemaakt d.m.v. een extra led boven in, bij de rode sluitlichten.

Printjes met SMD led's...

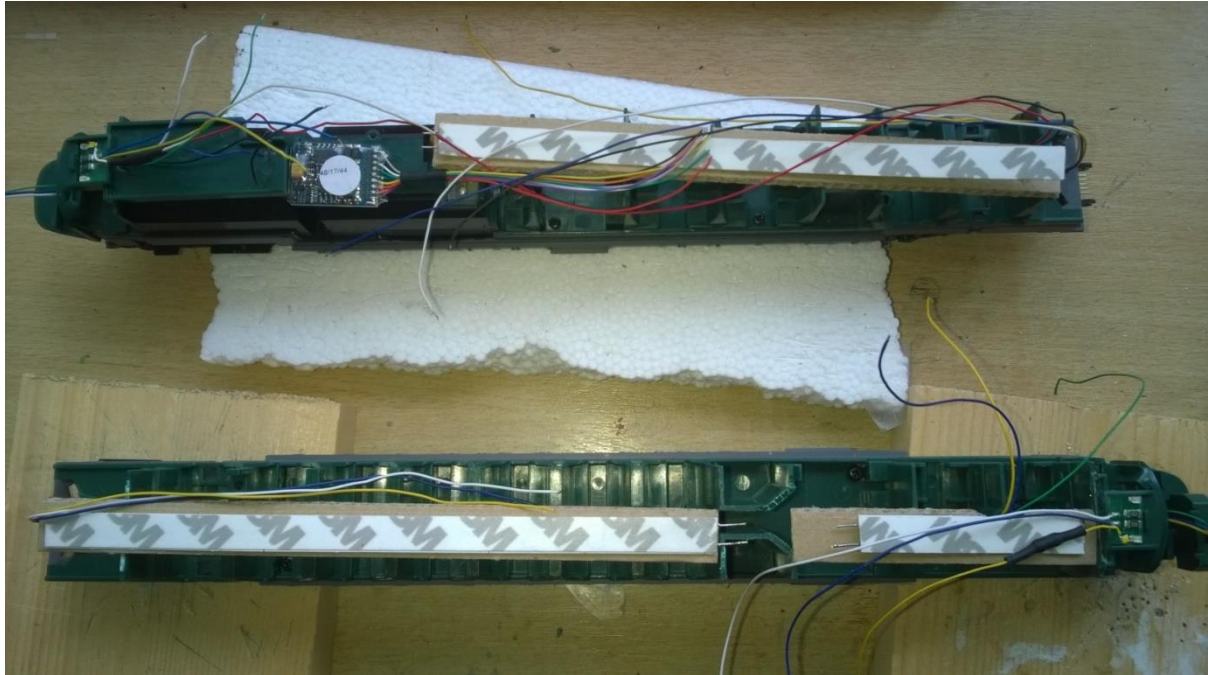
Inmeten led interieur verlichting en plek voor de decoders bepalen...

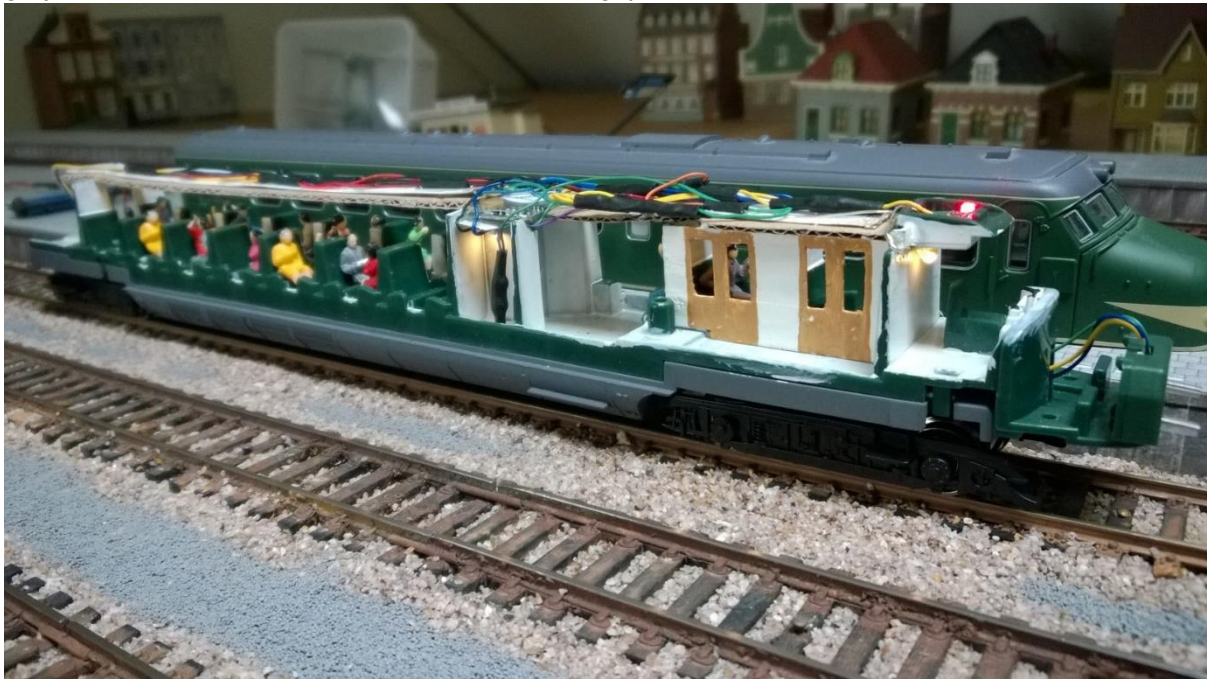
De cabine verlichting bestaat uit één Action kerstsnoer led en is op de achterwand van de cabine gelijmd. In V2.0 wordt in cab. 2 ook een machinist geplaatst...

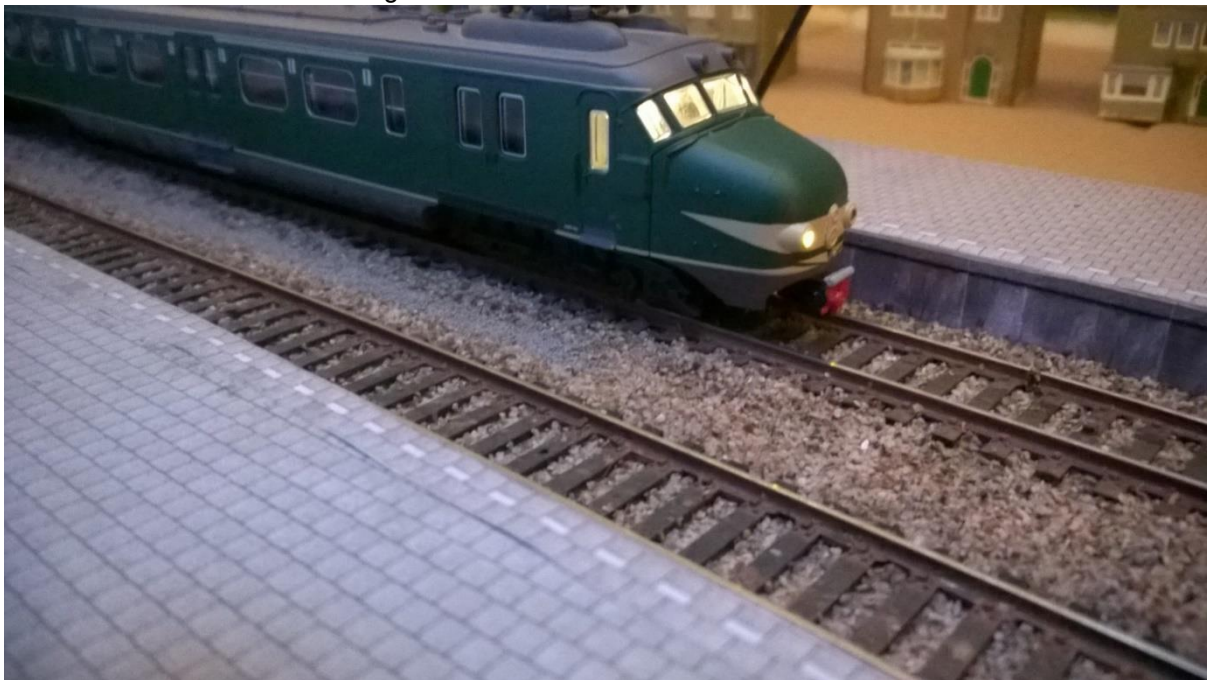
Het eindresultaat: Cabine + Rangeerlicht...

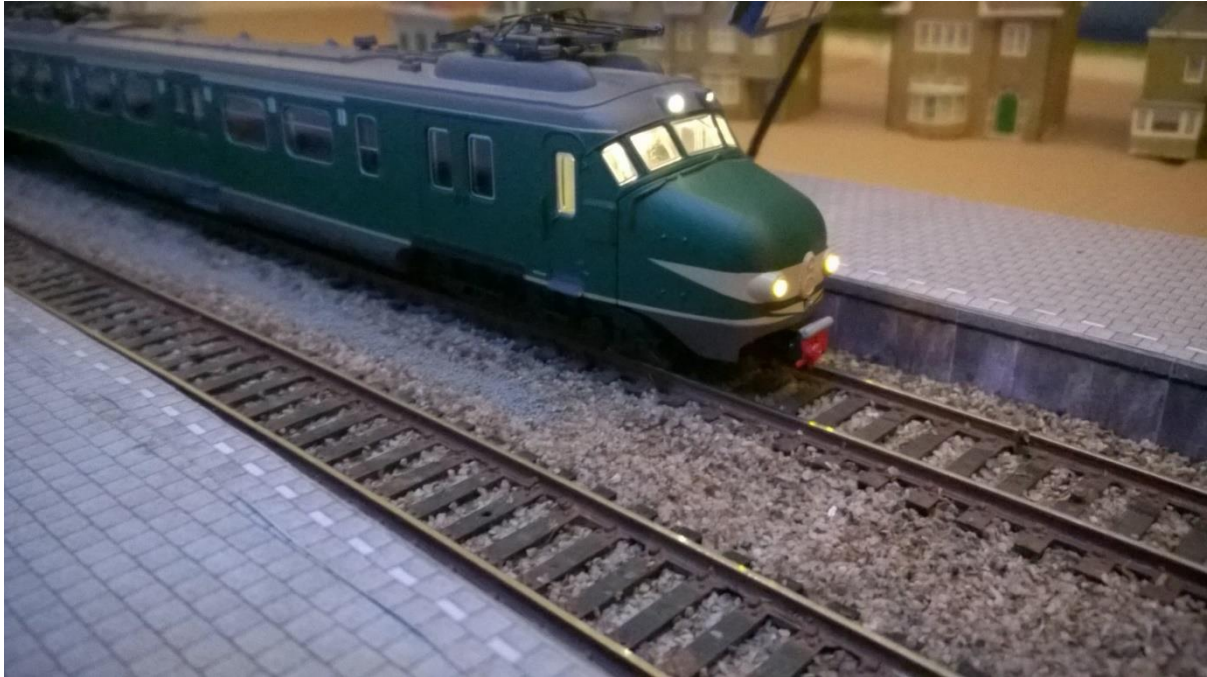
Cabine + Voorlichten...

NB in V2.0 wordt het hier nogal opvallende “overstralen” naar de gedoofde (op de foto rechter) lamp en de foutieve plaatsing van het 3<sup>e</sup> frontsein opgelost.

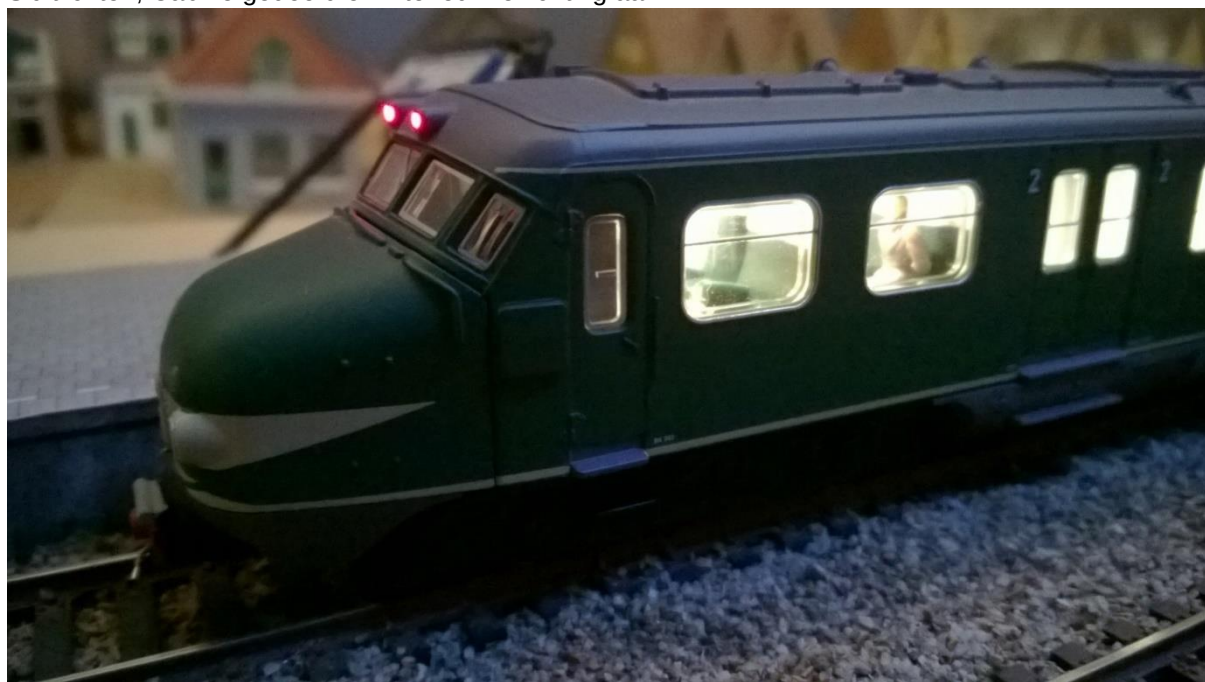
Sluitlichten, Cabine gedoofd en interieur verlichting aan...

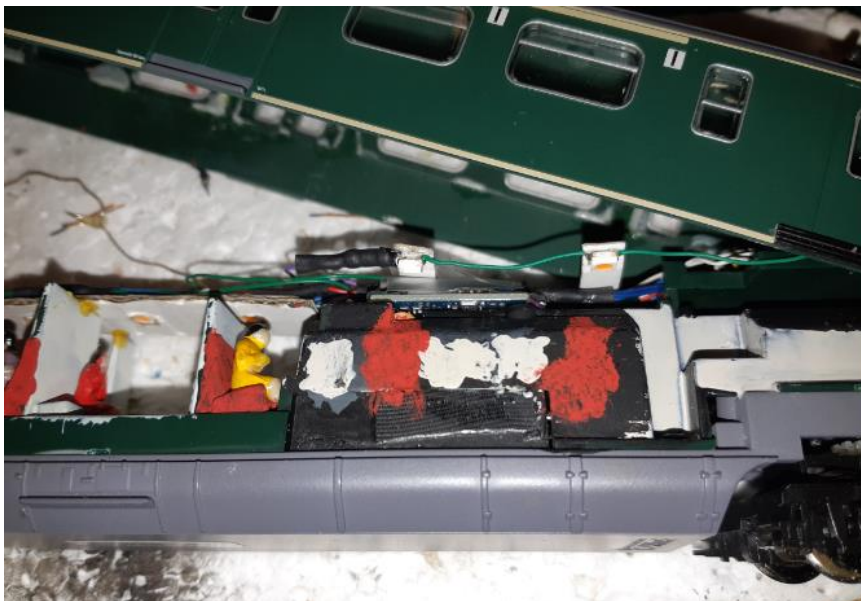
"Schilderwerk" aan de motorhuif...

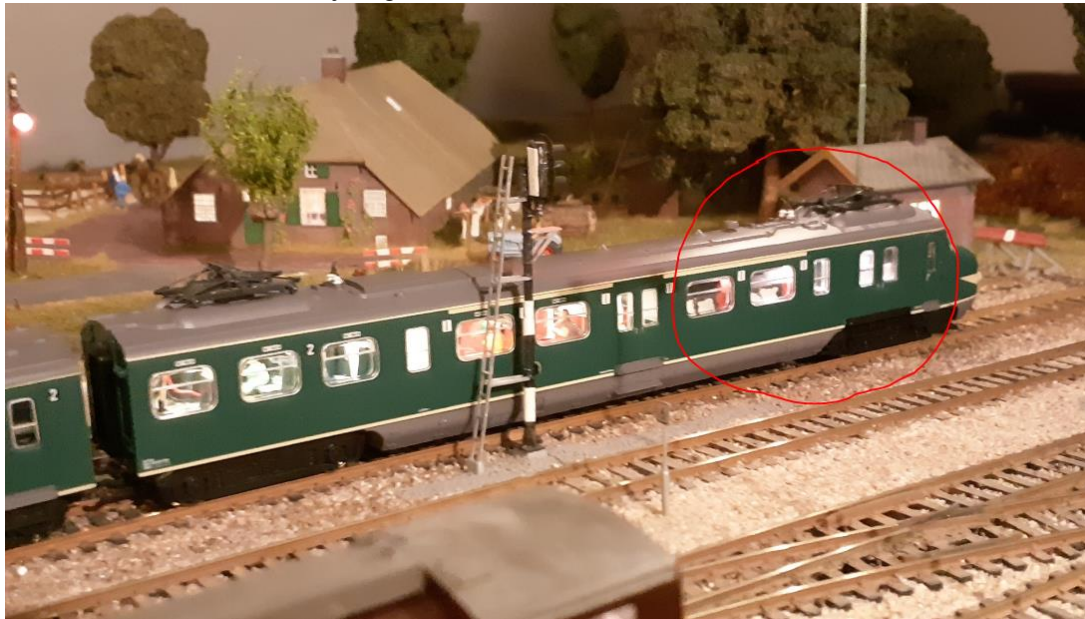
Nadat de kap is gesloten ziet het er zo uit, in de cirkel het deel wat eerst donker bleef. De vlekken t.h.v. de raamstijlen geven de indruk van “stoelen”...

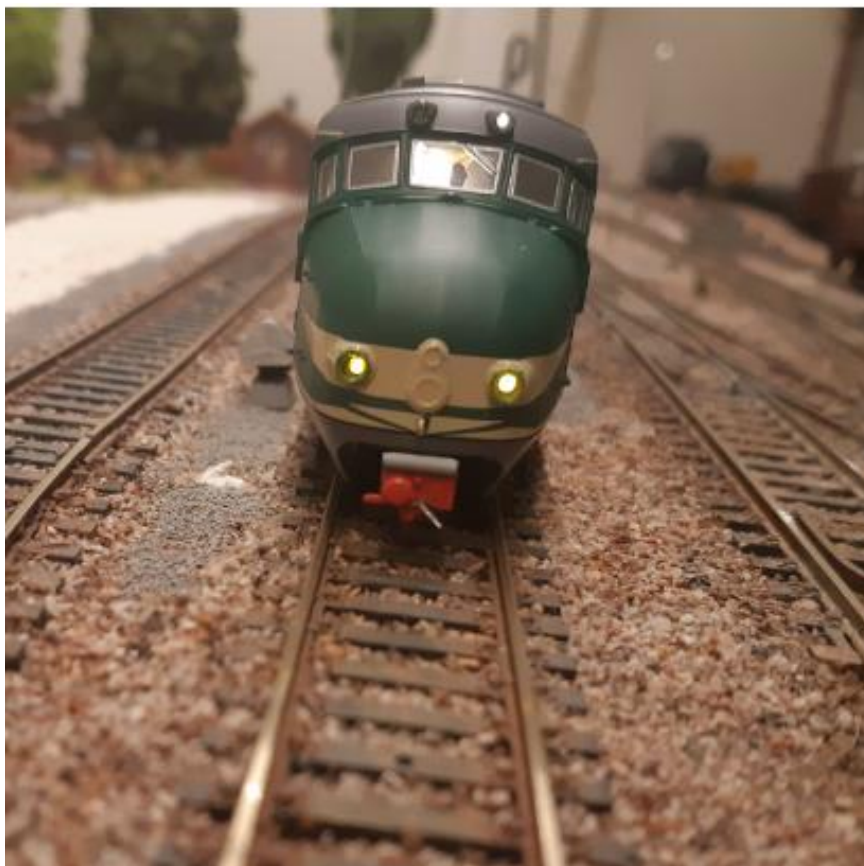
De gaten van de lage frontverlichting zijn iets opgeboord naar 2,2 mm en de uitstekende lichtgeleiders van het lichtblok zijn 2mm korter gevijld. De verf aan de voorkant van de lamphuizen is met een mesje weggekrabd. Daarna zijn de lamphuizen voorzien van FRIE lampringen en er is een glaasje van Kristalklear in “getrokken”. Na droging en plaatsing van het lichtblok komen de uiteinden van de lichtgeleiders nu iets achter de lampglaasjes wat een idee geeft van een losse schijnwerper. De 2<sup>e</sup> machinist en de verdwenen “overstraling” tussen de toplampen is op dit plaatje ook goed te zien...

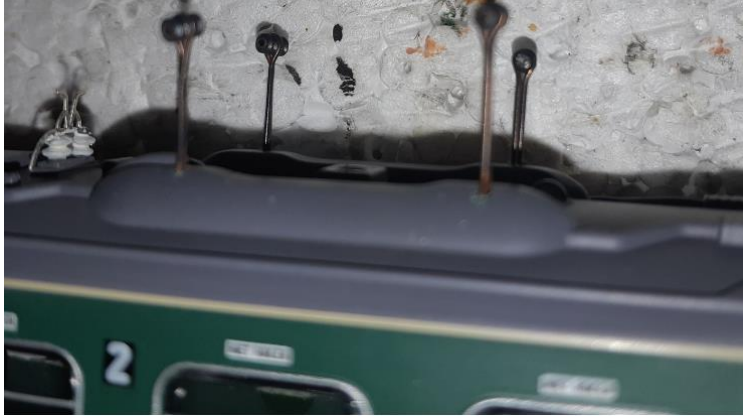
Er worden panto's en een dakveiligheden van FRIE geplaatst. Erg mooi, maar ook fragiel. Hier zijn de isolatoren geplaatst door gaatjes in de "schuifjes" te boren. Een procies werkje, met de panto als "mal" voor de plaats van de gaatjes. Links is de nieuw geplaatste dakveiligheid zichtbaar...

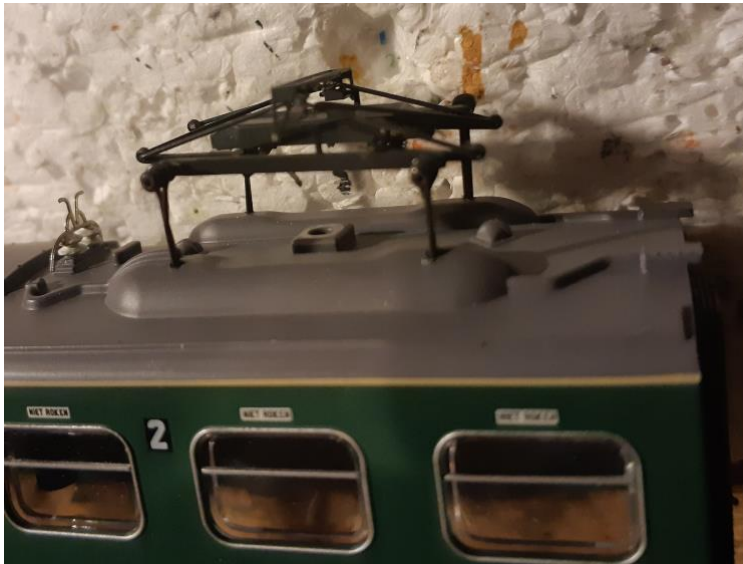
De pantograaf wordt in de isolatoren gestoken en daarna worden de isolatoren heel voorzichtig naar het dak geschoven, waardoor de panto op het dak komt te staan...

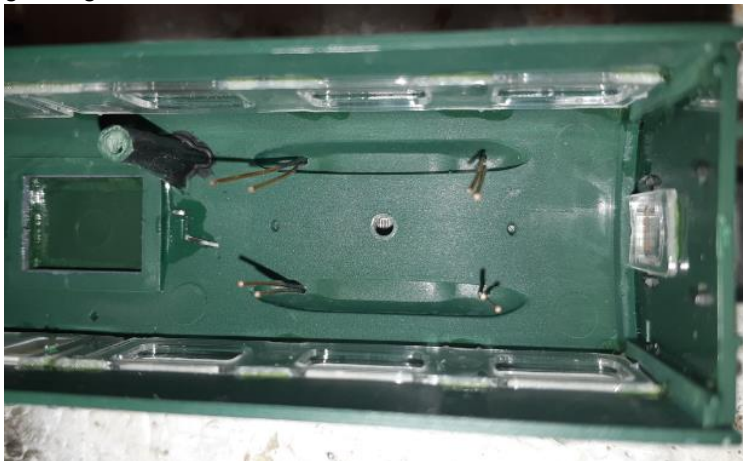
Hierna wordt aan de binnenkant van de kap e.e.a. afgeknip en omgebogen en is de operatie geslaagd...
