## Ombouw ICR rijtuigen (V2.0)

## Een paar kleine verbeteringen (V2.0)

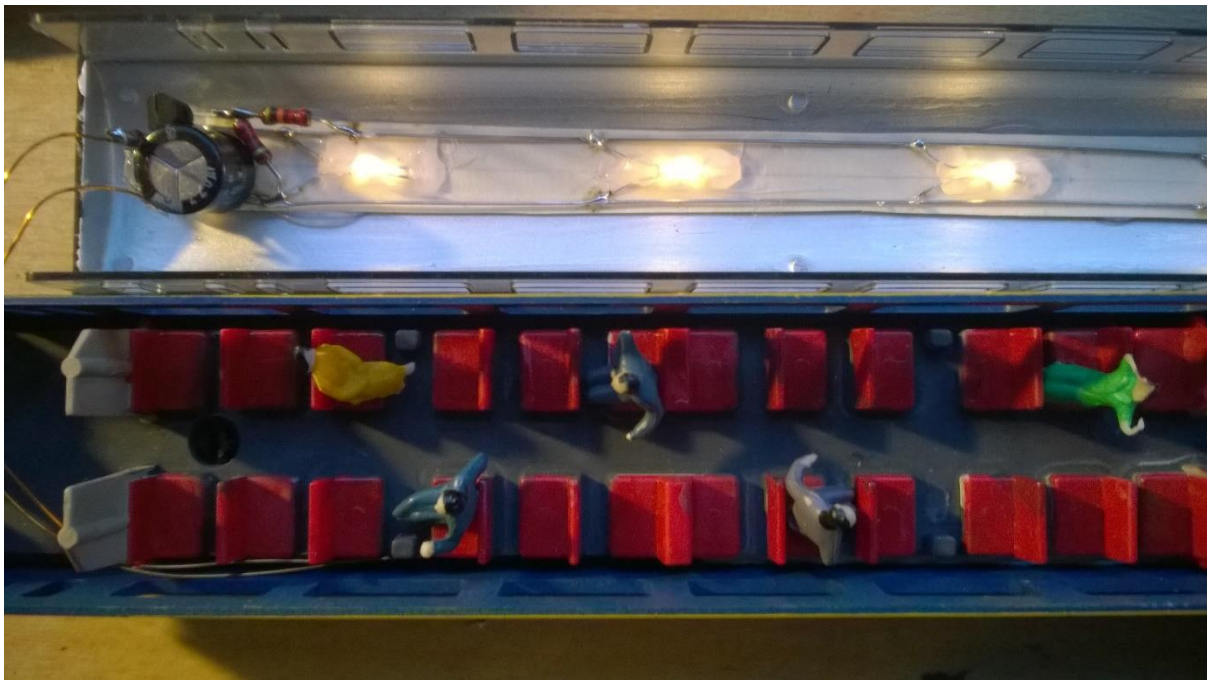
Interieur (gedeeltelijk) geschilderd, strip, passagiers geplaatst en lamp test...

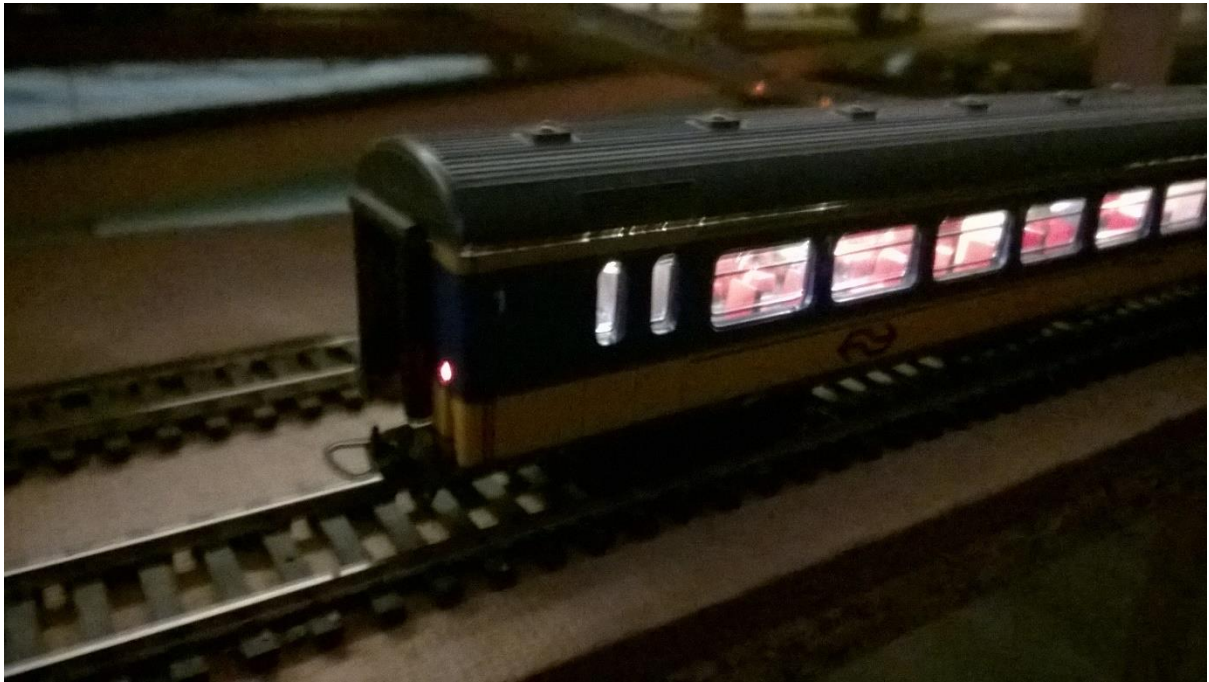
Helaas is er nog een streepje licht te zien tussen kap en dak, ook valt op dat de ramen maar matig aansluiten op de openingen in de kap. De niet geschilderde (rode) stoelen vallen ook erg op...

Lichtlekage (zoals al duidelijk is te zien op de laatste foto van V1.0). wordt verholpen op de manier waarop ik dit o.a. bij de Fleischmann Plan V en Lima ICM heb gedaan: De doorzichtige stroken /wanden met de ramen worden eerst wit geschilderd en na droging de sponningen afwerken met zwart.

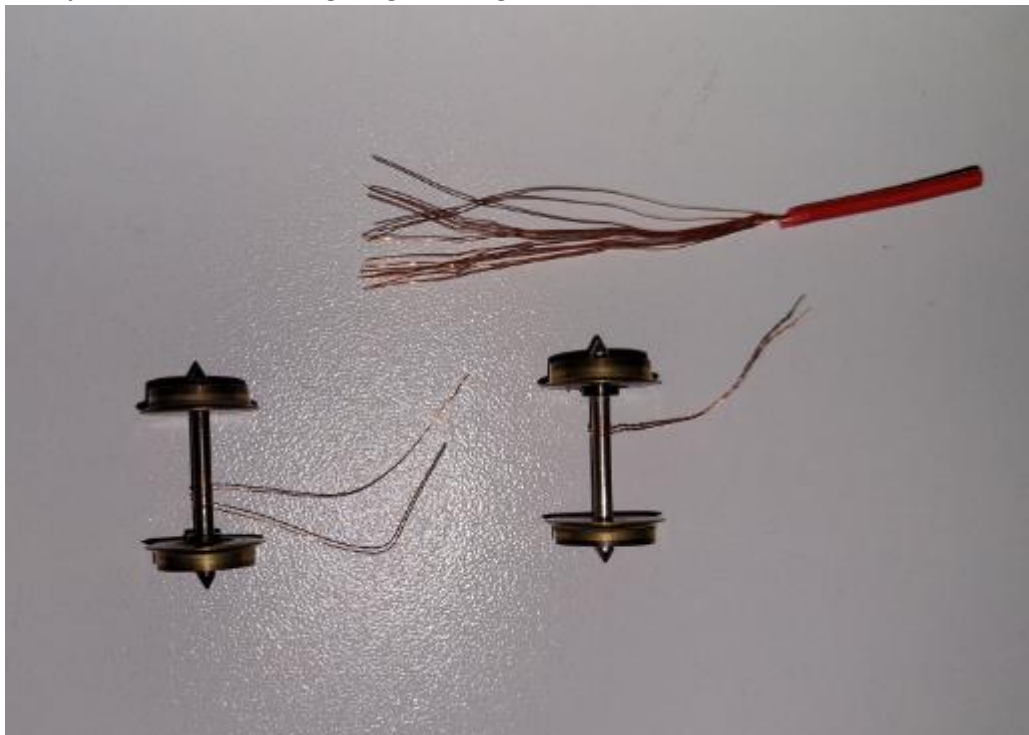
De stroomafname verbeterd door soepel draad te gaan gebruiken. (Adertje uit een snoer). Het adertje wordt 3x om de as geslagen en ingesnoerd...

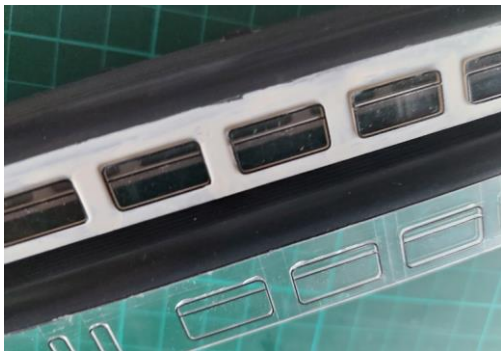
Links: Boven wit geschilderd, onder niet behandelde beglazing.

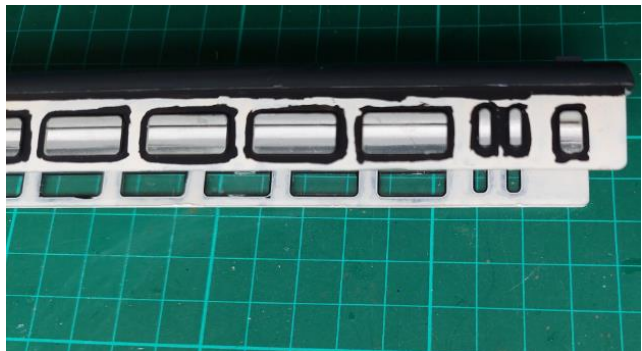
Rechts: Sponningen behandeld.

Ook is duidelijk te zien dat er van het "geklieder" met zwart rond de ramen in het interieur niets zichtbaar is...

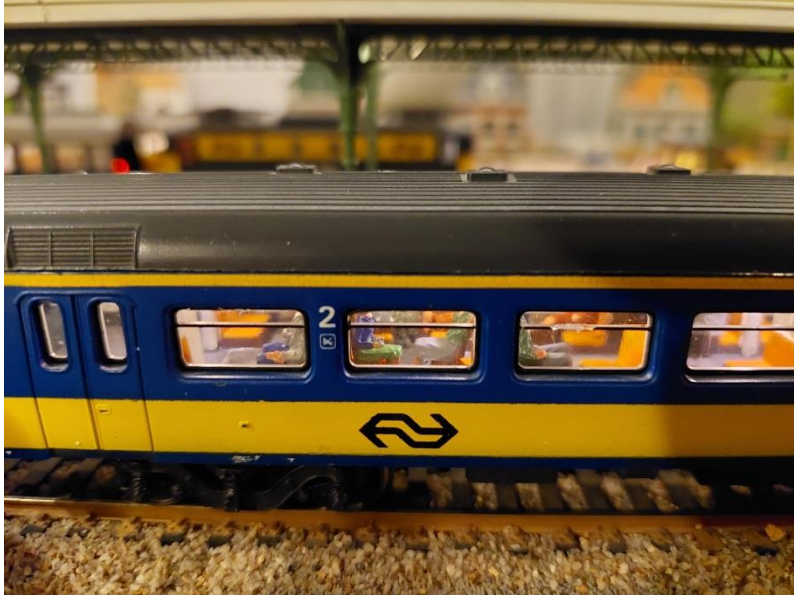
De reizigers hebben een Europese kleding en huidskleur gekregen. De bankjes zijn in de typische oranje jaren 80 kleur gezet. Als ondergrond zijn alle “interieur planken” eerst van een laag grijze primer voorzien...

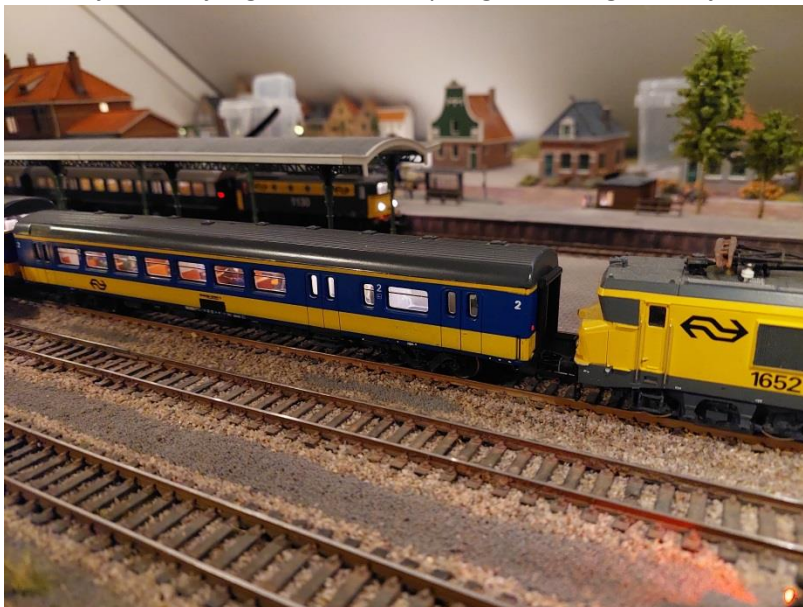
En zo staan de rijtuigen na de aanpassing op de baan achter een 1600. Door het aanpakken van de lichtlekkage rond de ramen valt het nu niet meer op dat de passing niet perfect is. Het blijven natuurlijk Lima rijtuigen, maar het speelgoed achtige uiterlijk is verdwenen...
