## Ombouw NMBS - HLE 15 (Lima)

De 150.012 is een oude Lima - HLE 15. Bedoeling is om de loc samen met de CC 40108 in te zetten voor het rijden van de TEE "I'll de France". Om de loc van "speelgoed" naar "werkbaar" te krijgen zijn er nogal wat wensen /aanpassingen.

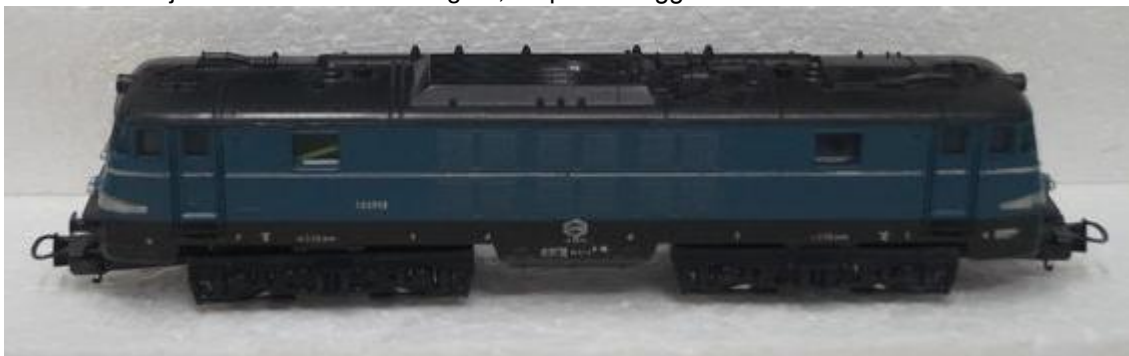
Zo ziet het locje er voor de verbouwing uit, de panto's liggen er al af...

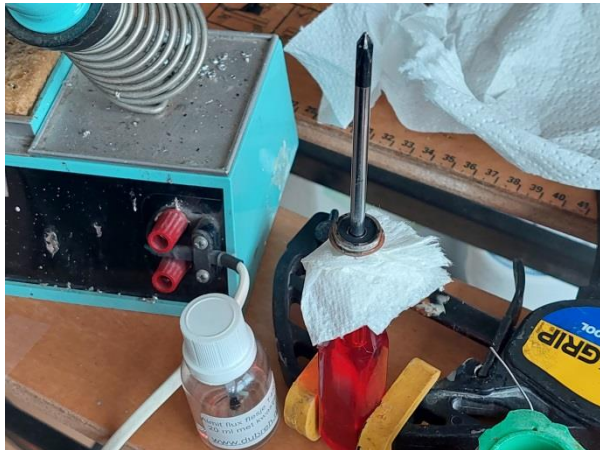
Het "volbakken" met tin van de ASB gleuf voor de 1<sup>e</sup> as. Het kunststof tandwiel is verwijderd...

De assen van het motordraaistel worden aangepast: Met een boormachine en vijl wordt in het volle wiel van de tweede as een gleuf voor een ASB geslepen. De gleuf in het wiel van de eerste as, van de ASB, wordt van tandwiel ontdaan met soldeertin dichtgebakken. Na terugdrukken tandwiel en as wordt het nieuwe "volle" wiel in de boormachine rond gevijld. Op de beide wielen van de 1<sup>e</sup> as worden slepertjes aangebracht en wel zo, dat het draaistel goed in de kap kan roteren zonder dat er iets klem loopt. De sleper aan de tandwiel zijde neemt daarom stroom af via de buitenkant van de wielflens. Omdat de wielen straks voor 1/3 in de kap vallen, is daar niets van te zien.

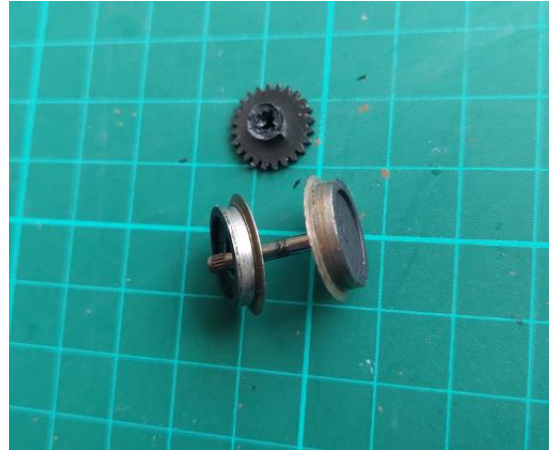
Onderdelen voor de nieuwe 1<sup>e</sup> as...

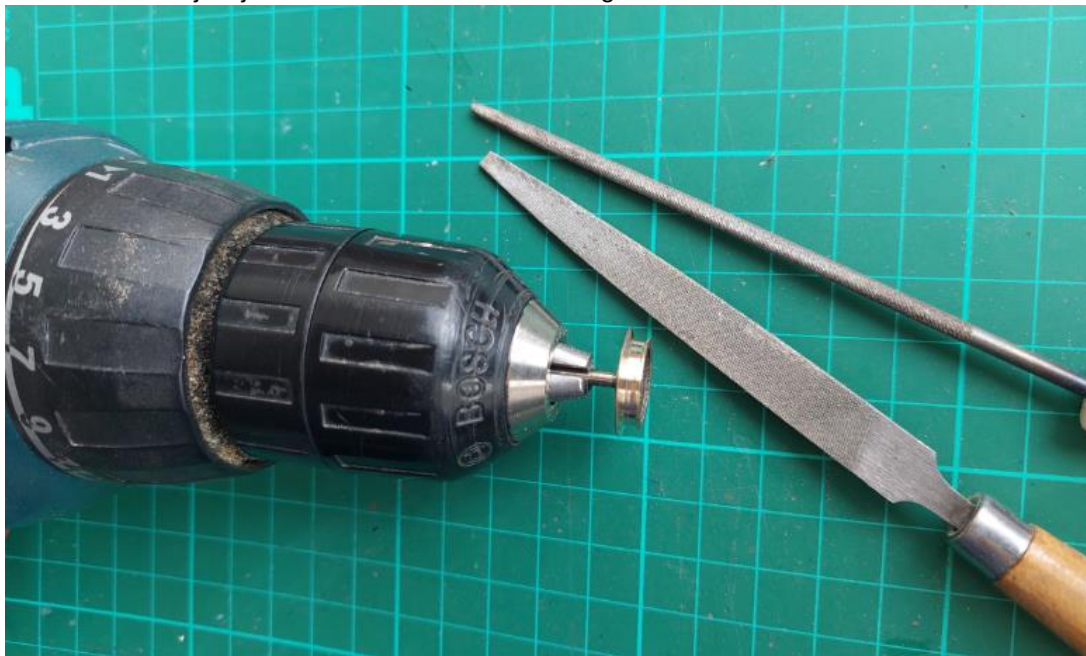
Na een half uurtje vijlen en schuren is er een ASB gleuf voor de 2<sup>e</sup> as ontstaan...

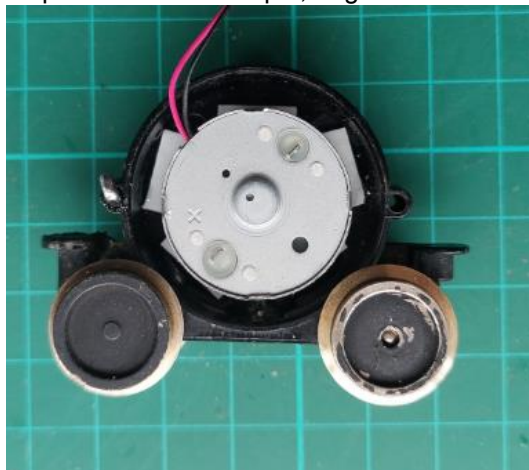
Geplaatste ModelTorque, nog zonder extra lood...

Hierna is de Lima motor vervangen door een ModelTorque motor en zijn de tandwielen in de aandrijving vervangen. Nadat alles soepel draaiend is gemaakt, is het motor draaistel klaar. Rondom de ModelTorque komen nog strookjes lood, vastgezet met kit. Hierdoor heeft het draaistel zelf al meer gewicht, goed voor de adhesie.

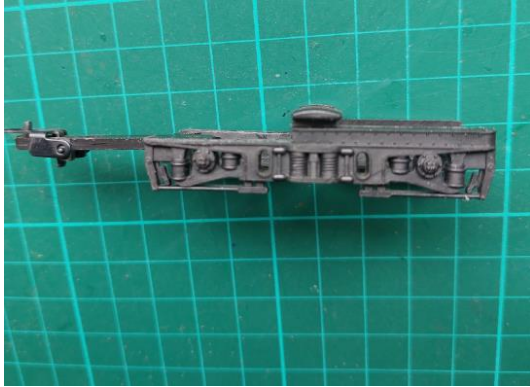
Motordraaistel: Links is de balk weggesneden, Rechts nog niet...

Het locje staat zo'n 5mm "te hoog op de poten". Om dit te verbeteren moeten de draaistellen worden verlaagd zodat de wielen binnen de kap komen. Van de kap wordt de oplegging verwijderd, hiervoor komt later een oplossing.

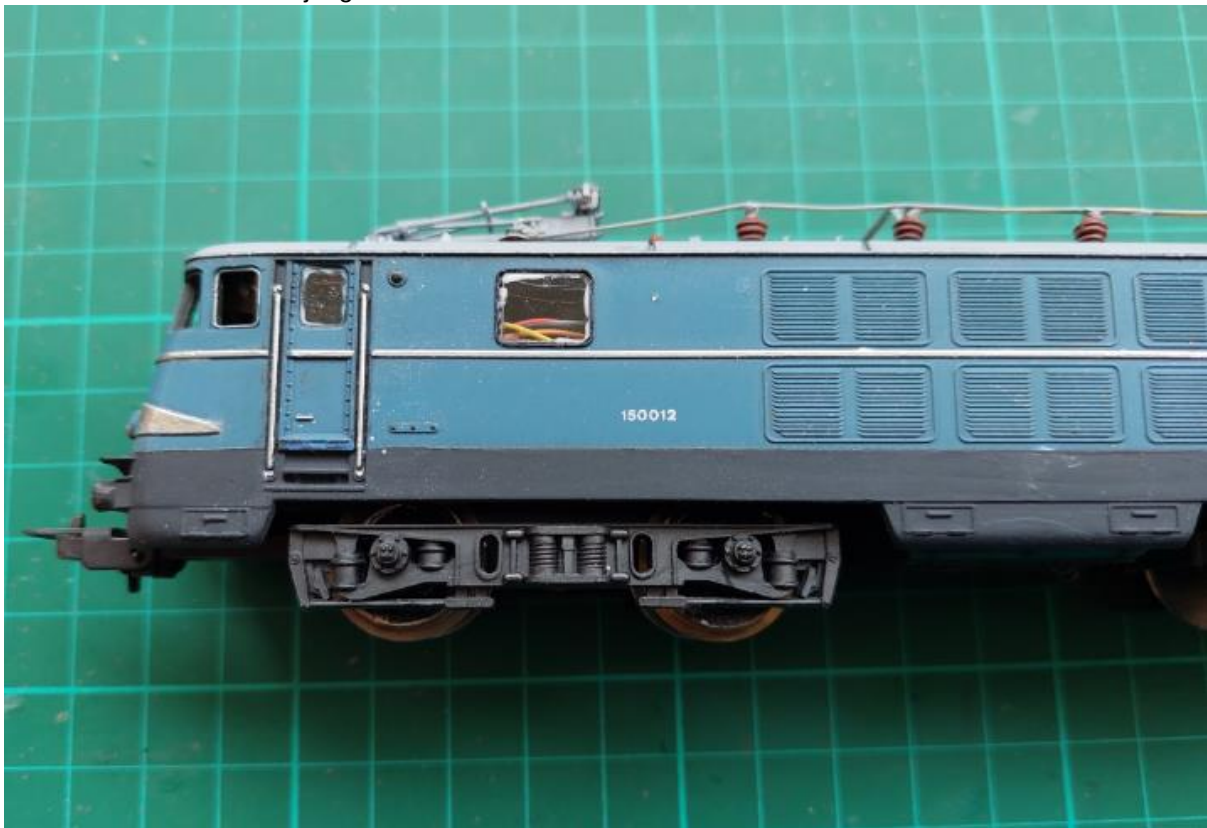
Na de operatie komt de hoogte van loc overeen met zijn grote voorbeeld. De bufferhoogte komt nu overeen met die van de rijtuigen...

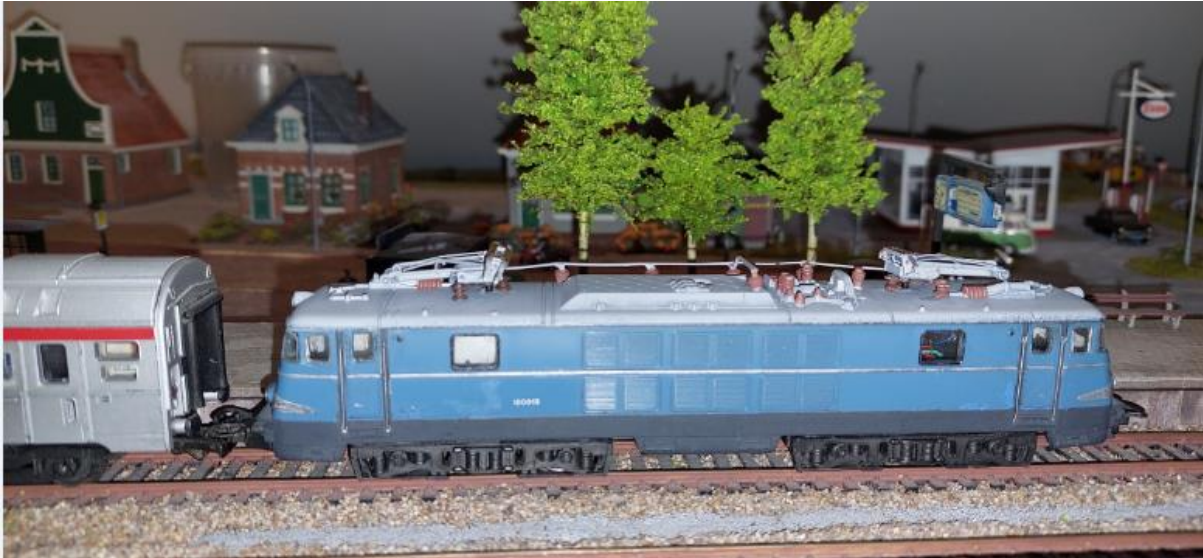
Het geheel ziet er na het verlagen veel beter en natuurlijker uit...

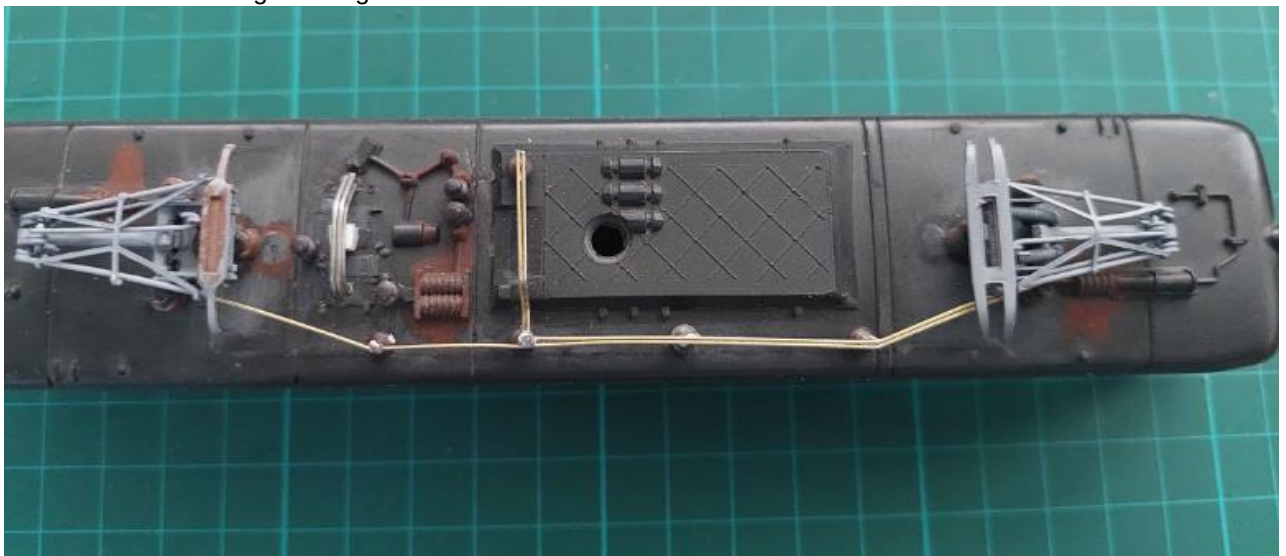
Ruwbouw van de nieuwe leidingen, isolatoren en pijpen, vóór het grijs spuiten. Voor het afmeten van de nieuwe leidingen zijn de (grijs gespoten) panto's (let op de verschillende schuitjes) alvast los geplaatst. De gelijkstroom leiding is dubbel uitgevoerd, bij een lage spanning is er een hogere stroom voor hetzelfde vermogen nodig...

Alle leidingen zijn op het dak meegegoten. Om de loc meer te detailleren worden deze bijna allemaal weggesneden en door losse metalen leidingen en isolatoren uit de rommeldoos vervangen. Ook zijn er vier extra kabelpijpen geplaatst aan de “wisselstroom kant”, conform de werkelijkheid. De panto's zijn erbarmelijk en dienen vervangen te worden. Hiervoor zijn Sommerfeldt nr 928 gebruikt.

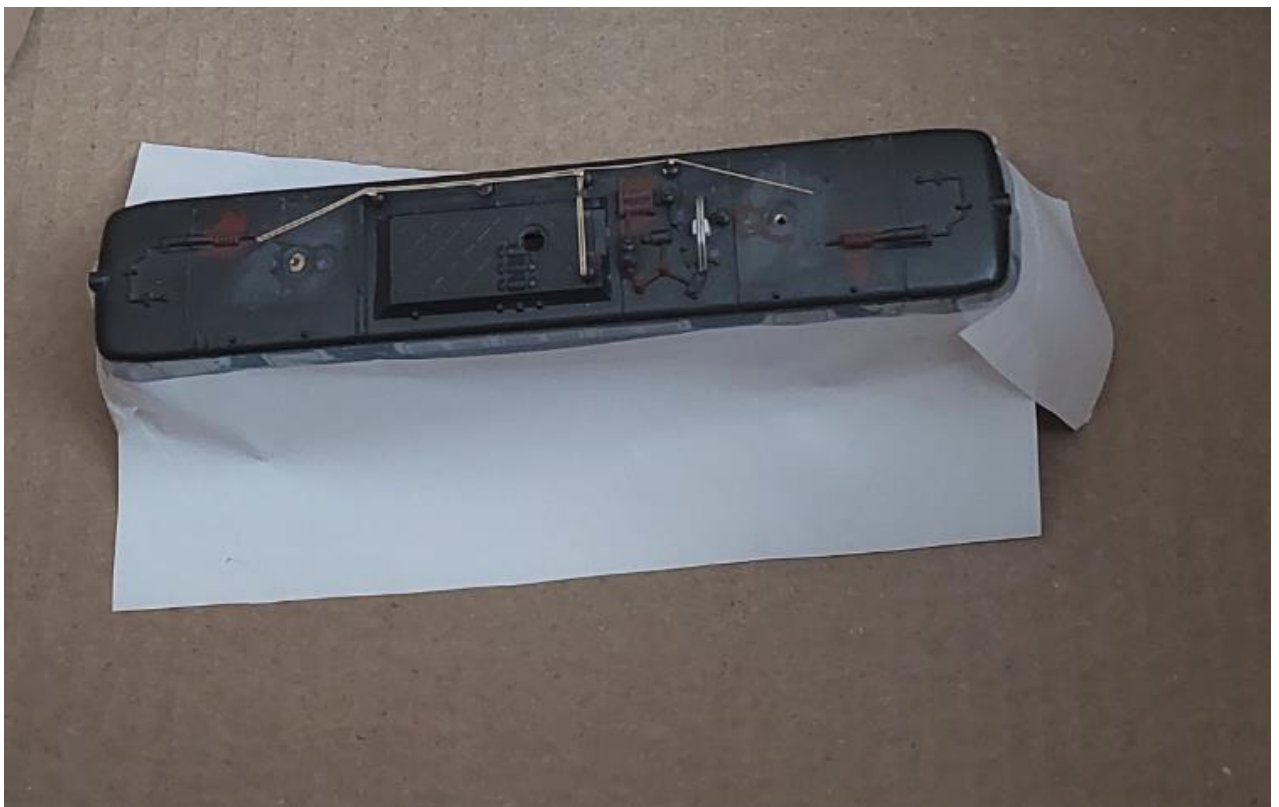
Het loc huis is op het dak na afgeplakt tot aan de dakrand en kan in de grijze primer gespoten worden. Dit wordt ook de definitieve kleur van het dak. Voordeel van primer als laklaag is dat deze niet overal hetzelfde dekt en daardoor verweerd overkomt...

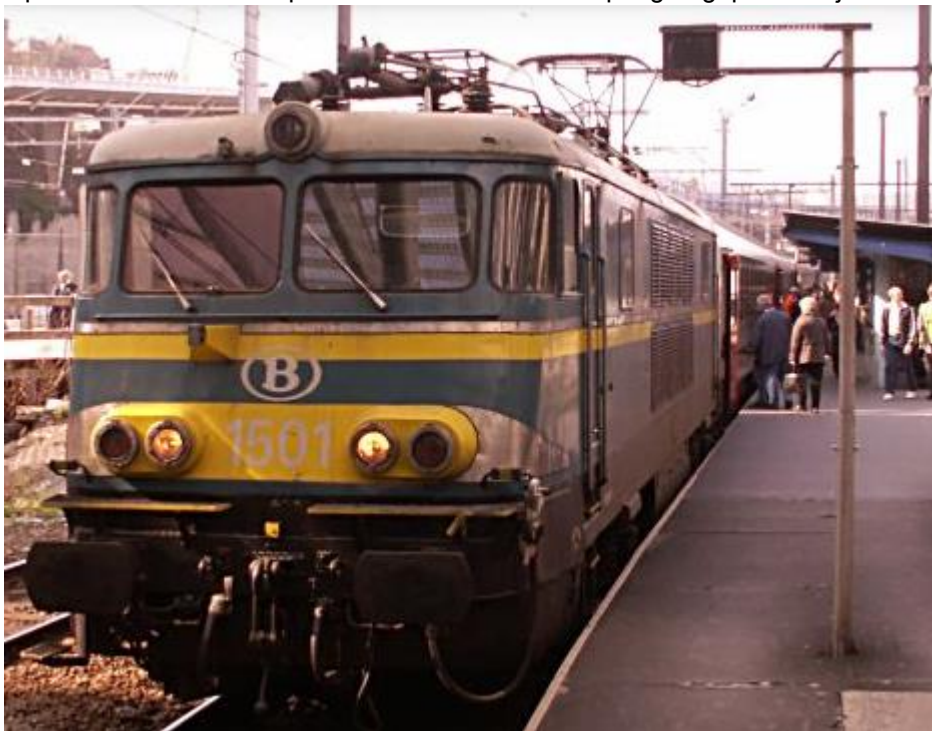
Op deze foto van de 1 op 1 loc is te zien dat er lampringen geplaatst zijn...

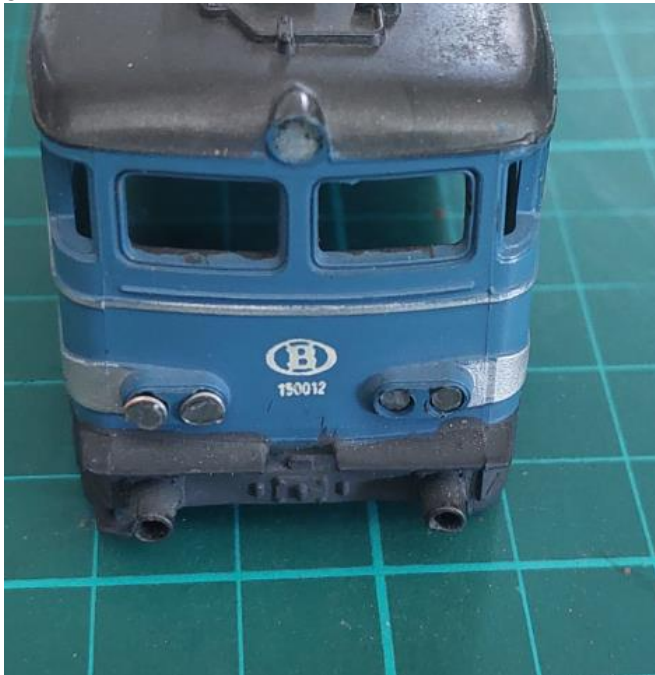
Links, nog helemaal los, de nieuwe lichtgeleiders. Rechts de bestaande lichtgeleiders, die zijn in een eerdere poging om de boel wat te verbeteren al afgekort. Het toplicht was al eerder doorgeboord en van een lampglas voorzien. Hierop wordt later een losse lampring geplaatst die direct op het lampglas wordt gelijmd. Deze ring is om een prikker gevormd. De raamrubbers zijn hier nog niet zwart geschilderd...

De nieuwe lichtgeleiders krijgen een lampringetje van een er omheen gebogen stukje draad. Daarna worden de lichtgeleiders in de lampgaten gestoken en aan de achterkant van een kort stukje isolatie kous voorzien, wat 1 mm uitsteekt. Hierdoor is alles lichtdicht en ontstaat er een soort "bakje" aan de lichtgeleider, waarin een smd led met wat Kristalklear en sec. lijm in vastgezet wordt.

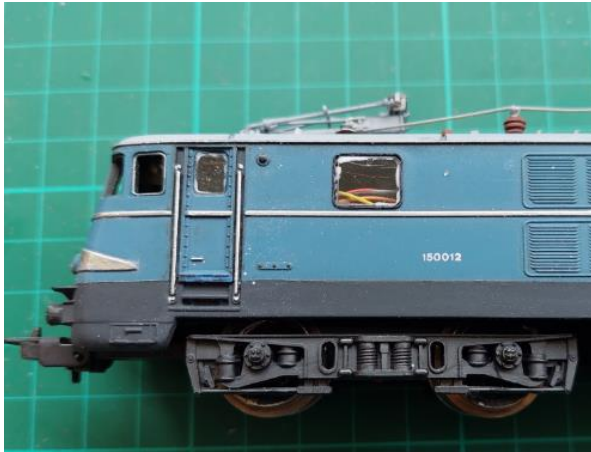
De uitgekijpte folie past hier precies op en is met een randje KristalKlear vastgezet. Hier zijn de ruiten van machine kamer en cabine deuren geplaatst...

De Lima ramen zijn aan de binnenkant van de kap d.m.v. een doorzichtige kunststof strook vast geklemd. Hierdoor oogt de loc kast niet netjes. De nieuwe ramen zijn gemaakt van dun folie, wat per raam op maat is geknipt. De sponningen zijn zwart of zilver (deuren) aangezet met een Edding stift, conform het model van het grootbedrijf.

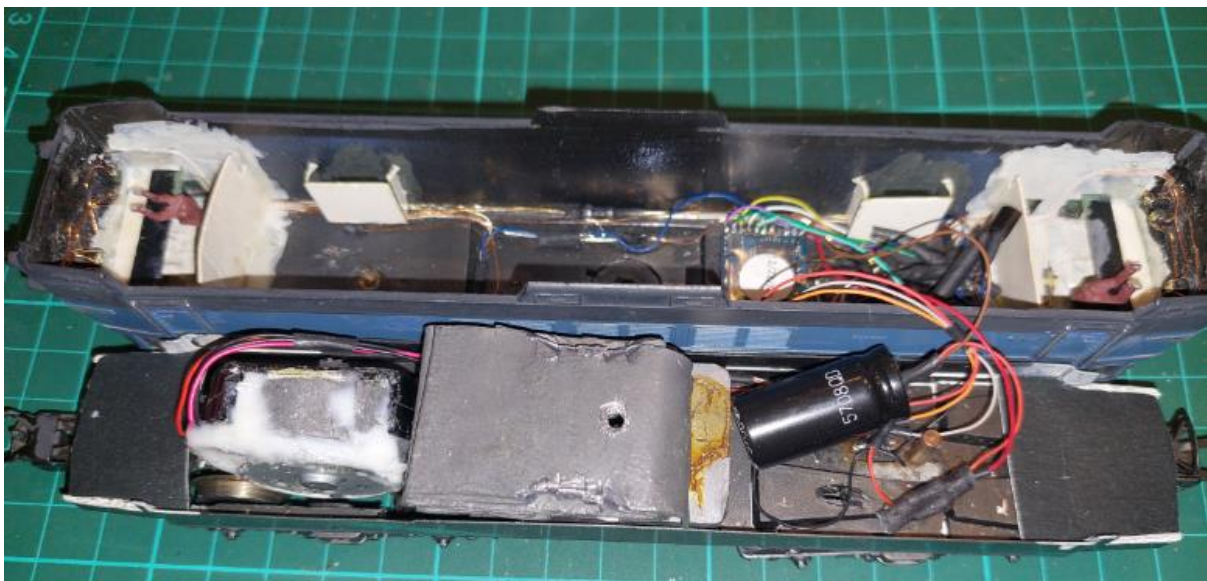
Het Lima model heeft ramen in de machine kamer, maar er is geen interieur geplaatst. Dit is met deze ombouw nagebootst door achter ieder raam, een aan de zichtzijde, grijs geschilderd, uit dun karton opgetrokken "U" vormig kastje te lijmen. Boven elk machine kamer raam is in de kap een action led gemonteerd. Hiermee kan de machine kamer nu ook verlichting voeren. De lengte van de kartonnen delen is zodanig, dat de kap hiermee op de juiste hoogte het loc frame rust.

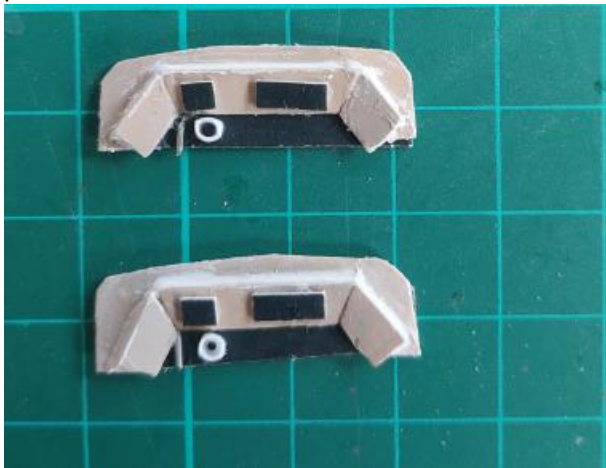
Stuurtafels uit karton, pijpje en afgewerkt met Putty. Het geheel is licht groen geschilderd voor het plaatsen.

De cabines zijn beide voorzien van een kartonnen vloer, achterwand en stuurtafel. Een tot machinist geschilderde reiziger heeft, conform de werkelijkheid, aan de linkerkant achter de stuurtafel plaatsgenomen.

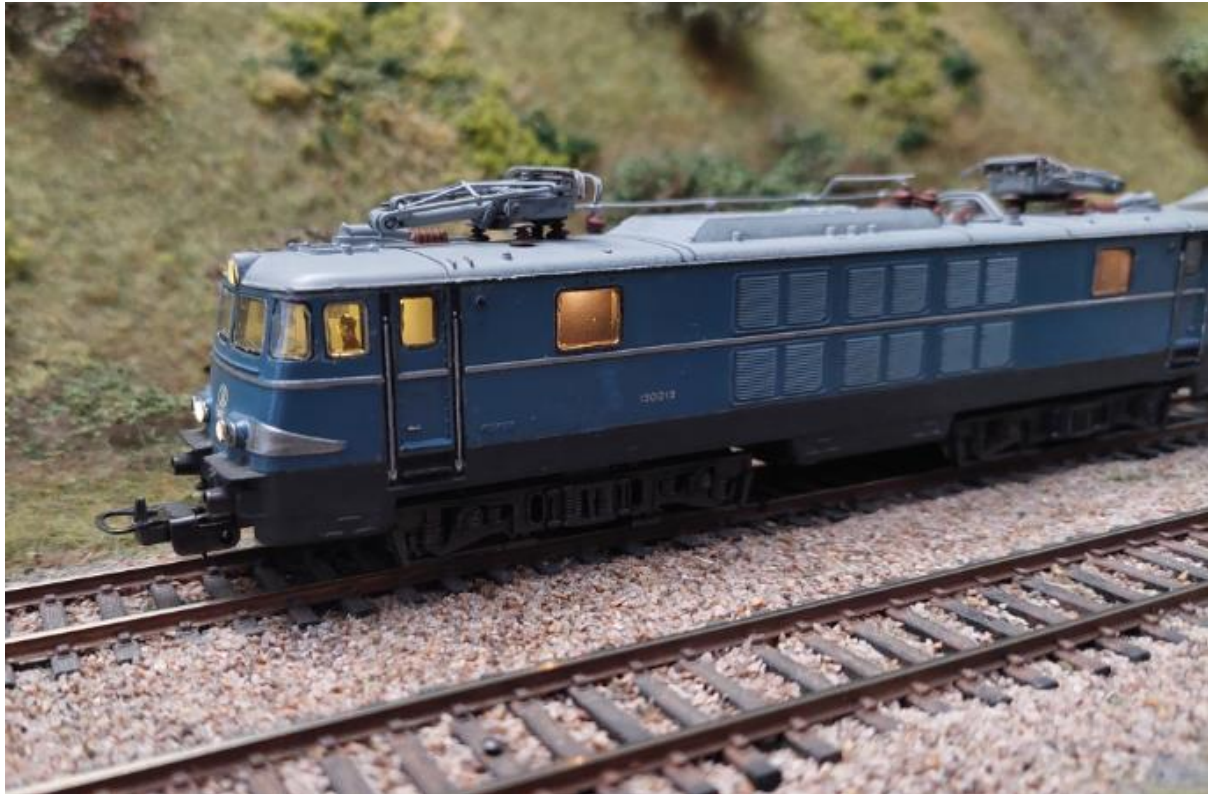
De HLE 15 staat voor een rood sein tijdens een laatste testrit met een sleep Inox rijtuigen. Zowel de cabine als machine kamer ruimte lichten zijn ontstoken. Voor de cabine lichten wordt het in en uitschakelen vanuit de decoder geregeld. (Rijrichting, stilstand, vertraging). Alle drie de frontseinen zijn ontstoken, de trein is immers ergens in (NL) onderweg en ja, de buffers moeten er nog opgedrukt worden...
