## Ombouw NS /PTT 3015 (THS, Motorpost)

Dit is het project “Oude, slecht rijdende Motorpost(en) goed rijdend maken”

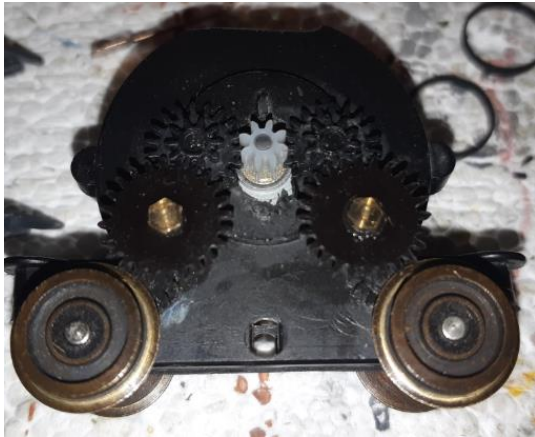
Tandwielzijde (B)...

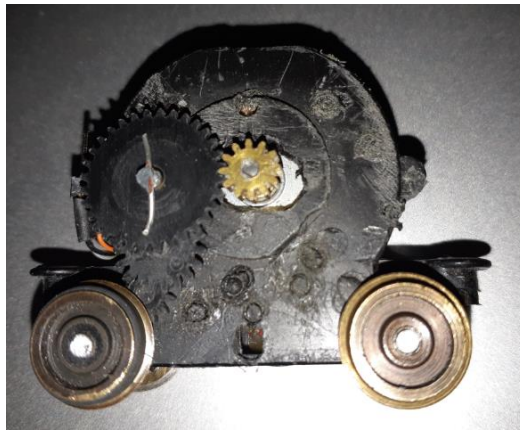
Tandwiel zijde (A)...

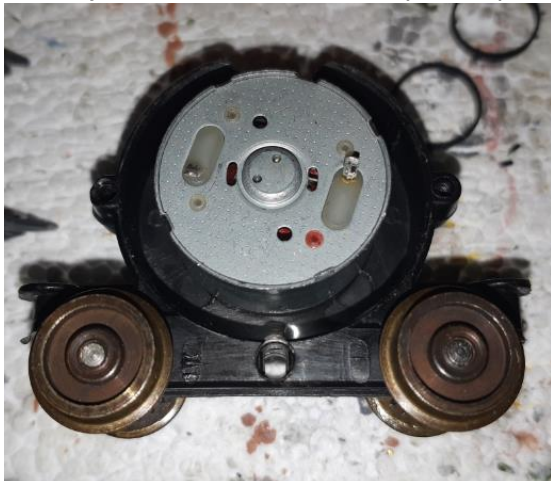
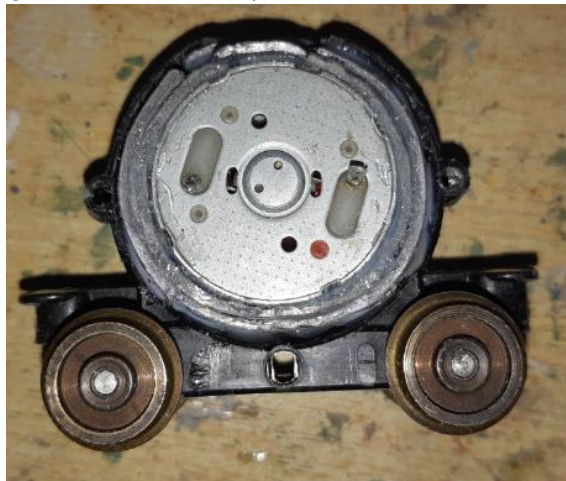
Motorzijde, zonder en met loodstrips als opvulling rond de ModelTorque...

De Lima motor maakt plaats voor een “Chinees” ModelTorque motortje. De lege ruimte tussen het motortje en de ronde behuizing wordt met loodstrookjes opgevuld zodat het draaistel al wat gewicht van zichzelf krijgt.

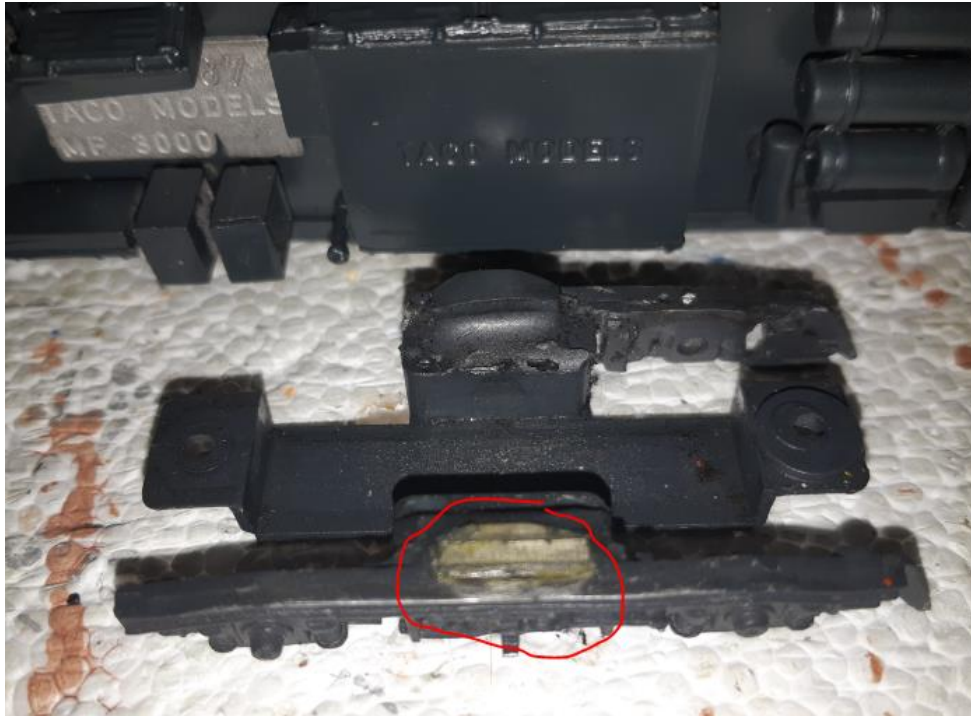
De Motorpost “wringt” nogal tijdens het rijden. Het motor draaistel van (B) is beschadigd (evenals de kap) waarschijnlijk is het model een keer gevallen. Het ontbrekende stukje van de draaistel zijkant is nog aanwezig en zal gelijmd moeten worden. De grote uitdaging is om het ontbrekende deel van de ophanging zodanig te maken dat e.e.a. weer soepel kan rijden...

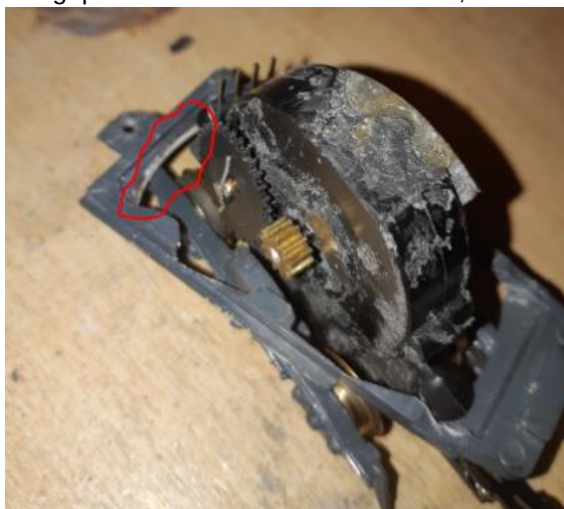
Motorpost (A) rijdt met motordraaistel voorop uitstekend en achterop blijft het treinstel in bochten staan met slippende wielen?!?

Aangepaste frame voor motordraaistel, dunne strook karton (Cirkel) zorgt voor betere passing (A)...

Na zoekwerk bleek het motordraaistel horizontale speling te hebben, wat voor blokkeren zorgt bij rijden met motordraaistel “achter”. Dit is opgelost door het in het draaistel frame een strookje karton te lijmen, wat met sec. lijm “verzadigd” is voor de nodige stevigheid /slijtvastheid.

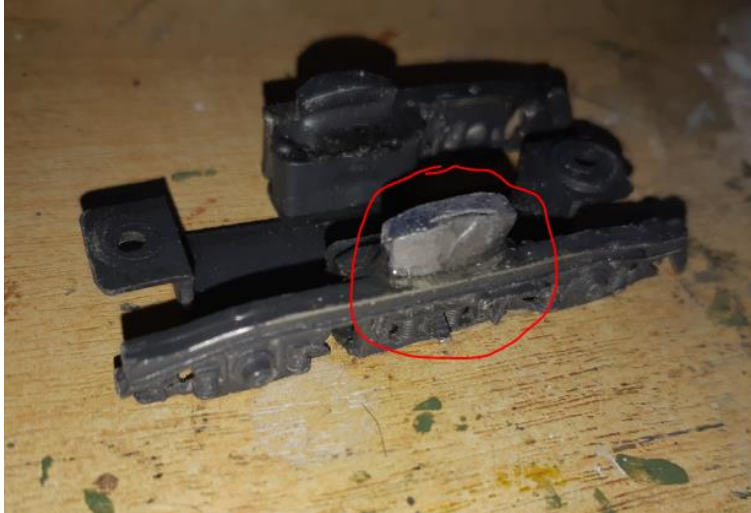
(B): Het ontbrekende draaistel oplegpunt is van een stukje lood gevijld en met 2 componenten lijm aan het draaistel frame vastgezet. Voordeel van lood is, dat dit zeer eenvoudig te bewerken is...

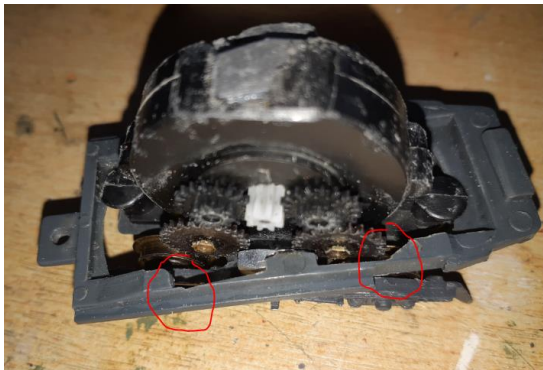
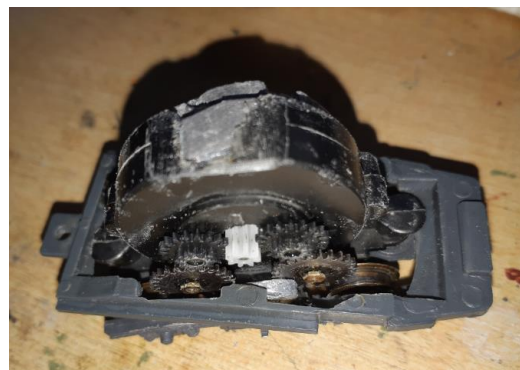
(B): Frame, motor en draaistel samengebouwd voor de passing. Aan de tandwielzijde is het frame iets afgevijld zodat de tandwielen vrij kunnen bewegen in bochten. Hier in de standen "bocht naar rechts" en "bocht naar links"...

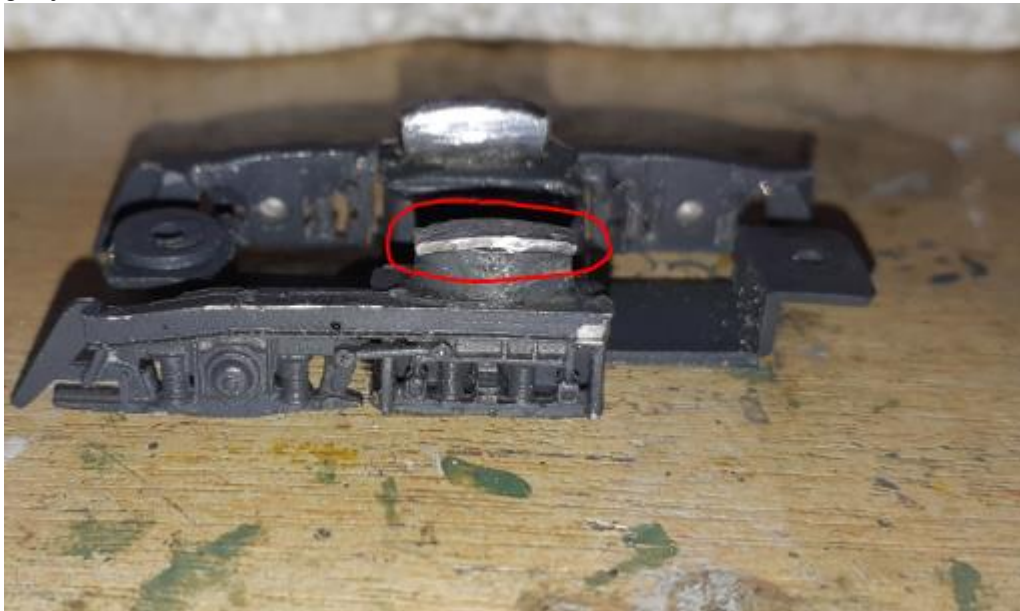
(B): de bestaande oplegging is 0,7 mm te laag, hierdoor lopen de wielen tegen het frame in een bocht. De oplegging is met een platgeslagen strookje lood verhoogd en op de juiste hoogte maat gevijld...

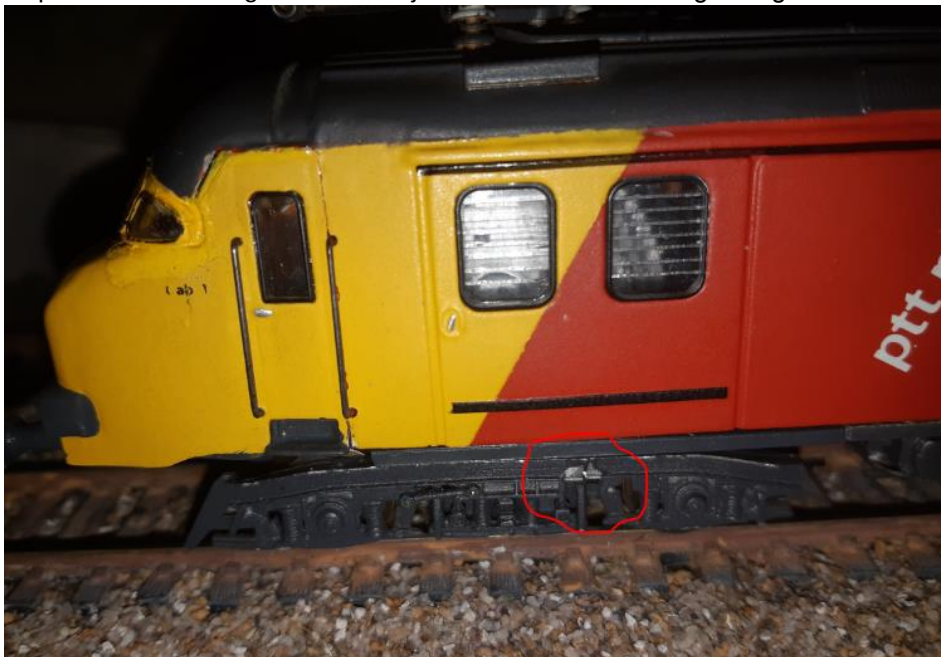
Reparatie van het afgebroken stukje draaistelframe is ook geslaagd...

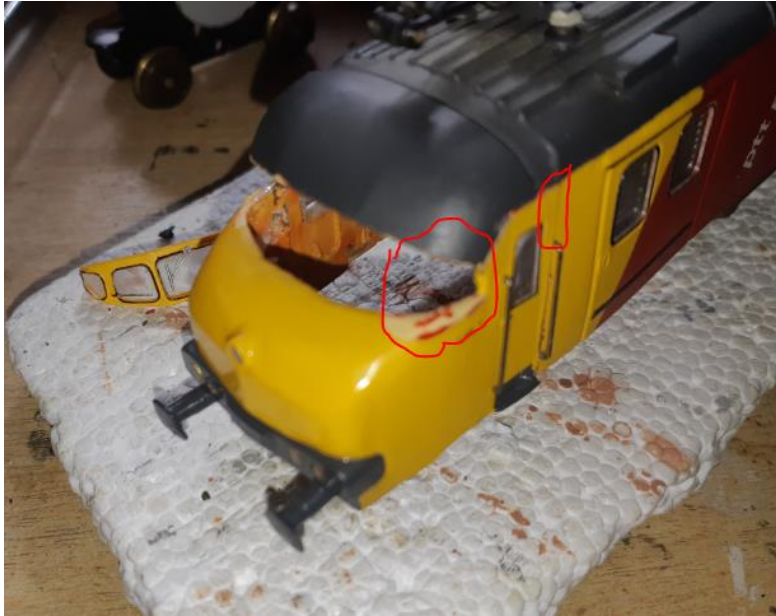
(B) De kap en het motordraaistel zijn beschadigd (door een val?) en de linker (metalen) cabine deur is losgescheurd van het (kunststof) frame. (Ovaal). De lak op de neus is ook beschadigd (Cirkel). Ook de voorruit zat niet goed meer vast n de kap...

De deur is aan de kap gelijmd met sec. lijm, de ruit is met Kristalklear vastgezet.  
De beschadigingen aan de lak zijn bijgewerkt met de originele gele en grijze KleinSpoor /THS lak.  
Helaas is de aanduiding (transfers) van "Cab. 1" aan deze zijde beschadigd en is er een klein kleurverschil zichtbaar (het model is in zijn geheel met matte lak afgespoten), maar dit valt minder op dan de onbehandelde lak beschadiging...

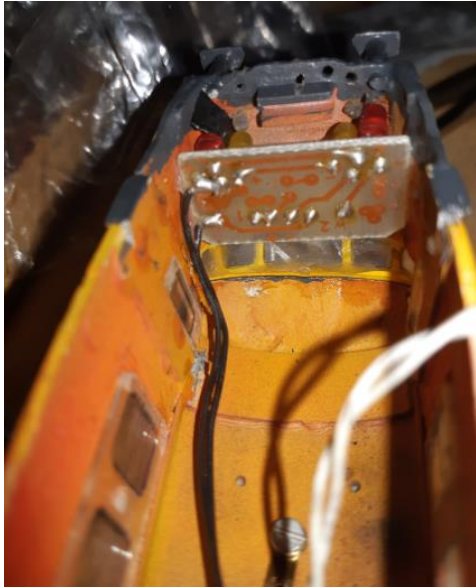
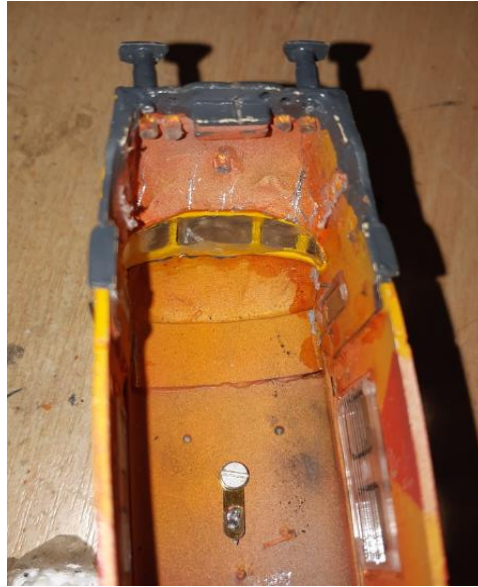
De seinlamp verlichting is uit “de vorige eeuw” en het prinje kan met voorzichtig buigen en wrikken uit de toegepaste lijmrups verwijderd worden, evenals de ouderwetse dikke bedrading...

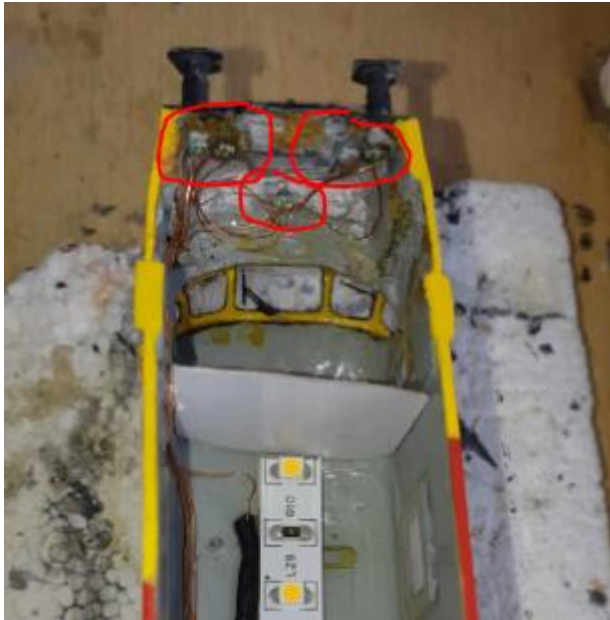
Model (A), korte lichtstaafjes, direct in de kap,,

Van model (A) vallen de lichtstaafjes in de lampopening, hierdoor zijn de SMD Led's direct in deze opening te lijmen. De lichtstaafjes van model (B) zijn lang en steken 3mm de kap in. Deze worden eerst voorzien van een stukje krimpkous. Hierdoor ontstaat een klein “bakje” aan het uiteinde van de verlichtings staafjes, waar de SMD LED's precies in vast gelijmd kunnen worden.

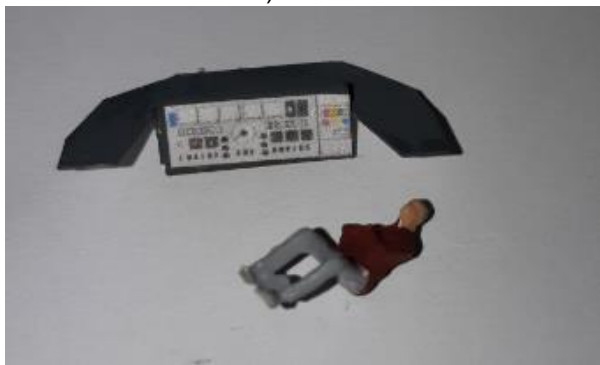
De machinist krijgt een volledig bedienings paneel. (Waarschijnlijk is er als alles dicht is gemaakt niets meer van te zien)...

De cabines zijn gescheiden van de verblijf ruimte /motordraaistel door een kartonnen wandje. (De wand bij het motordraaistel is rond gevormd om de motor niet te hinderen in zijn beweging).

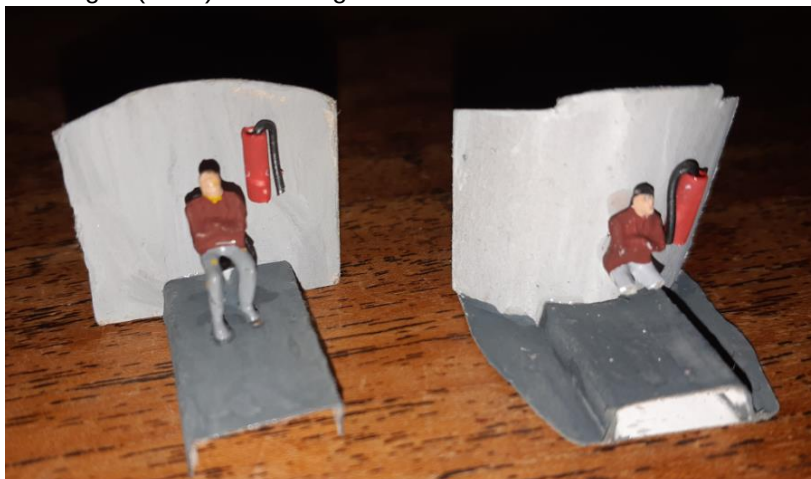
Een vlakke cabine achterwand voor de motorloze zijde en een met ronding om het motordraaistel de benodigde (draai) ruimte te geven...

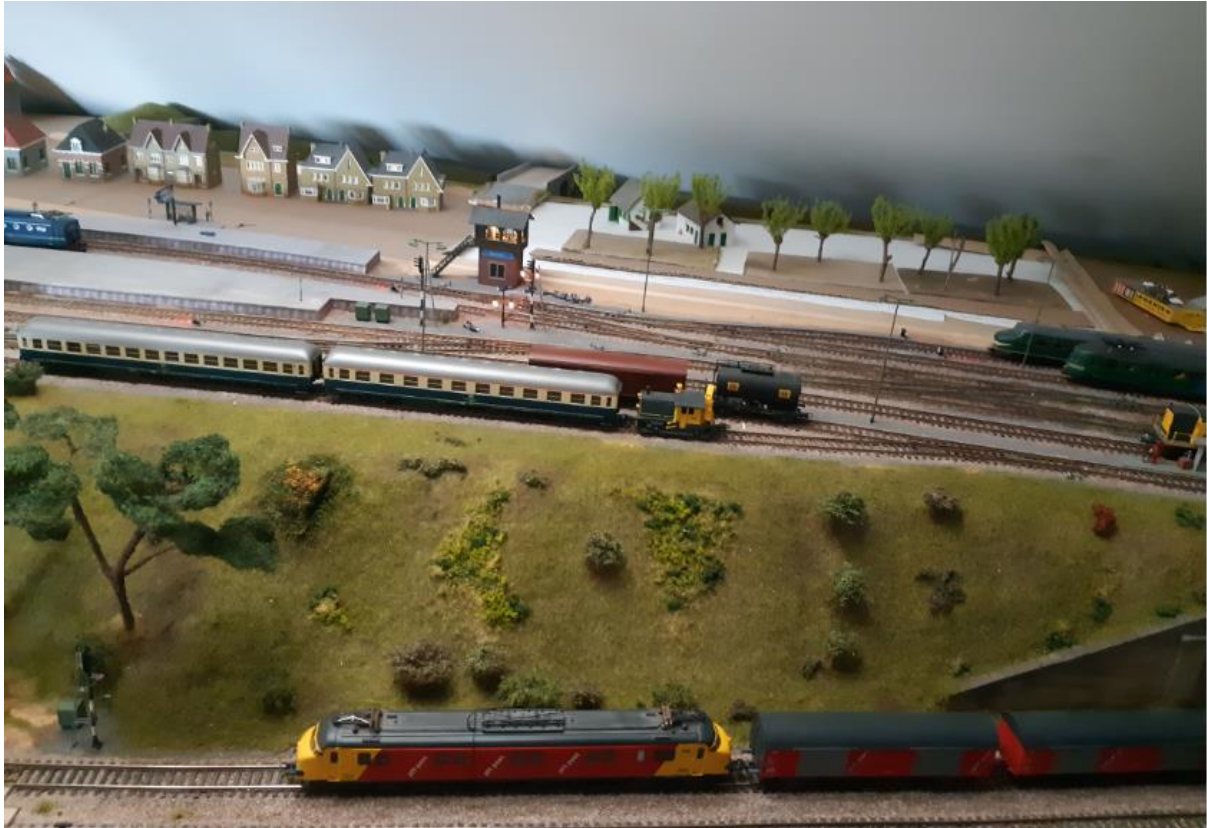
Testrijden (A) na de aanpassingen aan de aandrijving en stroomafname (met decoder “los in de buik”). Door de één assige aandrijving is er wel een flink blok lood nodig, dat vindt een plaatsje achter de motor in de kap en dient meteen als “koelplaat” voor de decoder...

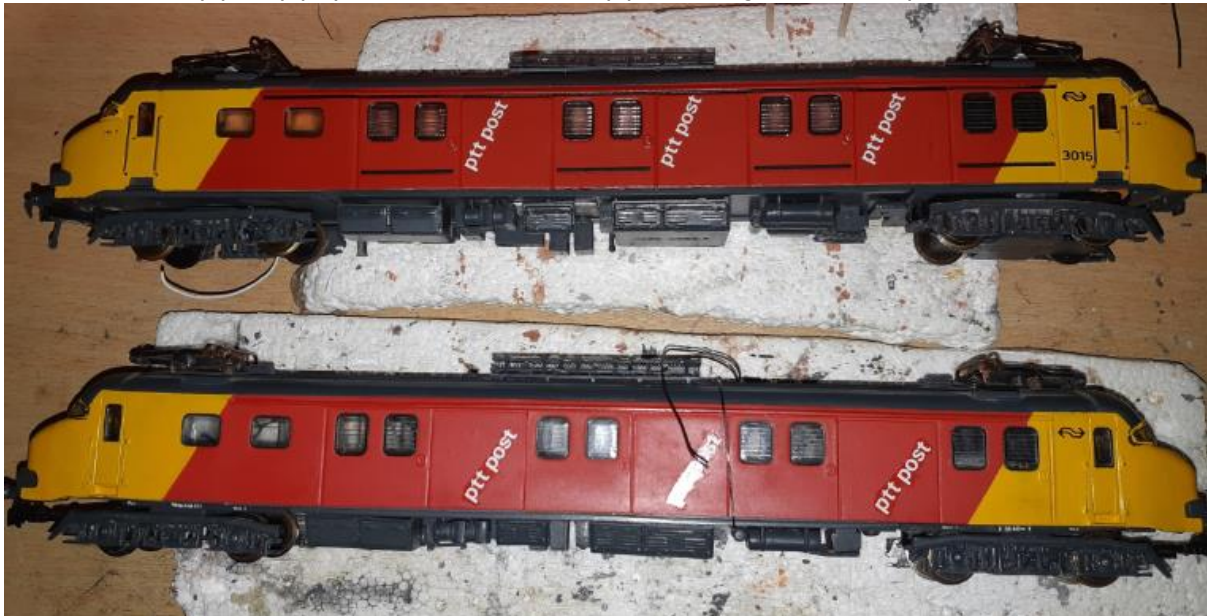
Beide modellen (B) en (A) op de werkbank, model (A) moet nog van stootstrips worden voorzien...

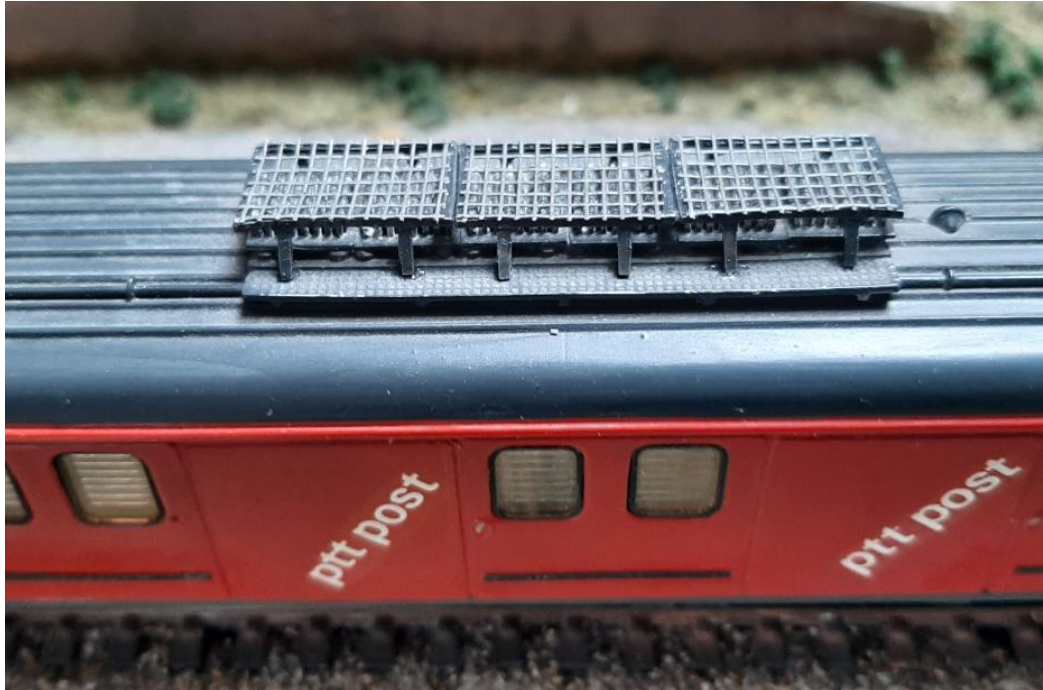
De (A) is voorzien van een afscherming op de weerstanden, gemaakt van horrengaas. (Vrij grof)...

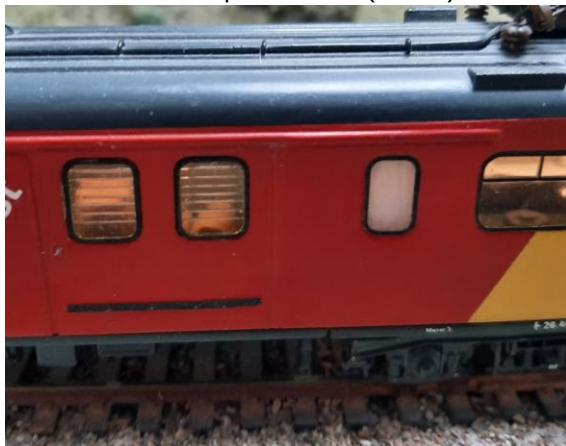
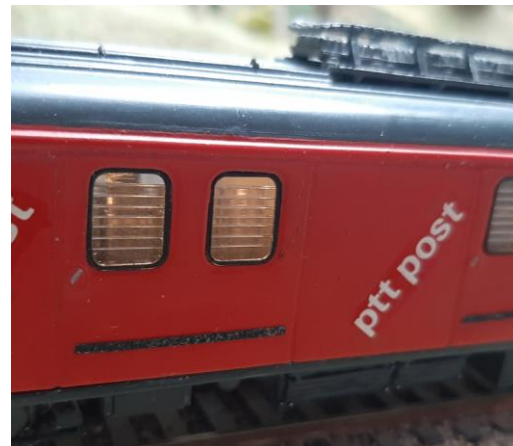
Het interieur van het laadruim (A) bevat wat kisten (links) en uit ijzerdraad en horrengaas gebouwde rolcontainers voor postzakken (rechts). ..

Omdat het laadruim door de getraliede ramen nauwelijks zichtbaar is, is het detaillering niveau van de rolcontainers "eenvoudig" gehouden. (Er zijn fraaie, maar ook dure, 3D geprinte rolcontainers verkrijgbaar, maar dat zie je dus niet terug in het interieur).
