# Ombouw IRM en upgrade naar VIRM (Lima)

## Ombouw IRM

## Upgrade naar VIRM

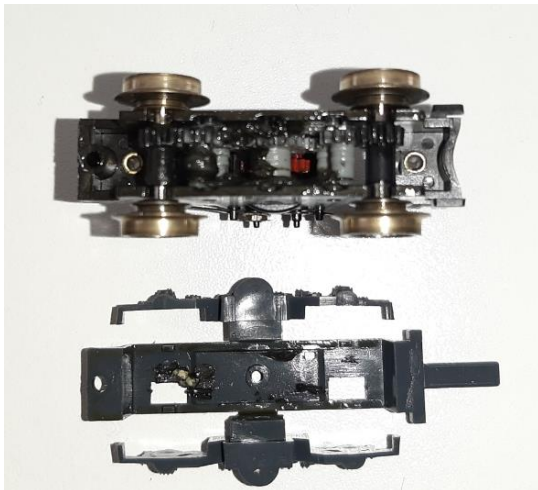
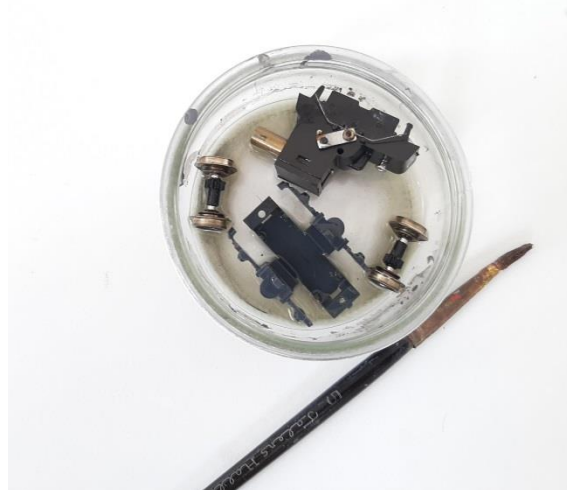
De tandwielen zitten onder een dikke laag zwart en wit vet. Het witte vet is hard geworden. De complete aandrijflijn is gedemonteerd, gereinigd met wasbenzine en gesmeerd met een weinig siliconen olie.

Enorme hoeveelheid vet in de aandrijflijn...

Na een wasbenzine bad en poetsbeurt...

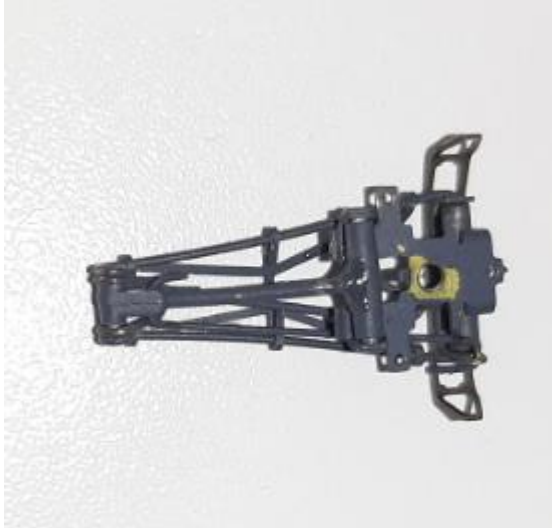
Helaas is van één pantograaf de onderste stang gebroken. Met een beetje seconden lijm en twee componenten lijm is dat gefikst. Alleen is de pantograaf niet meer functioneel omdat ik het veertje niet terug durf te plaatsen. Er is een nieuwe bij Lima /Hornby besteld omdat ik geen idee heb of er ooit nog een V-IRM ABv3 rijtuig gekocht kan worden, maar wanneer die nieuwe panto komt is ook onzeker...

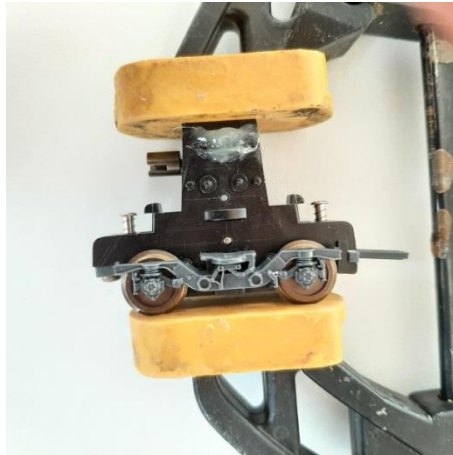
De bevestiging voor het wormwiel is vastgezet met "hete lijm" als het deksel klem-vast op z'n plaats wordt gehouden door een lijmklem...

Er zit speling in de wormwiel bevestiging. D.m.v. vastzetten met "hete lijm" is dat verholpen, ook was de oorzaak van het klapperende geluid.

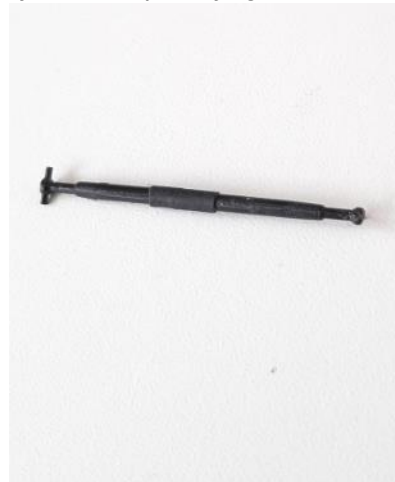
De cardan is 1mm ingekort en met lijm en krimpkousje gefixeerd...

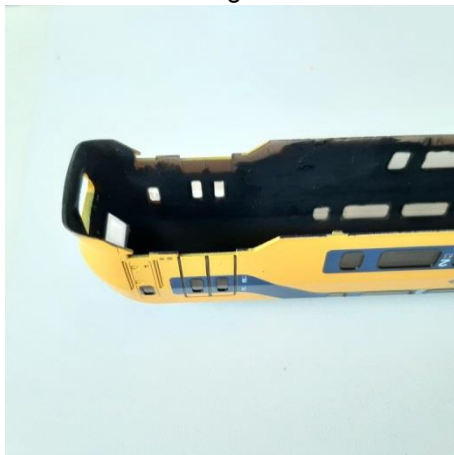
Alle bakken zijn aan de binnenkant eerst zwart geschilderd om doorschijnen van de binnenverlichting te voorkomen...

Links: kap afgewerkt met tape. Midden: t.h.v. de deuren de lichtschermen, rechts zicht op de tower led's en bedrading van de seinlampen...

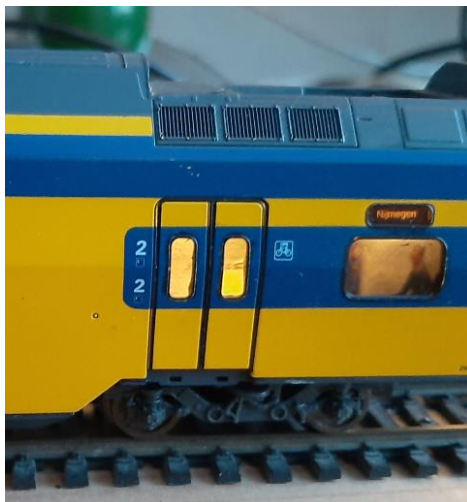
Tweede lichtscherm in de motorwagen na de eindmontage, in het compartiment een foto en let op de verlichte koersrol...

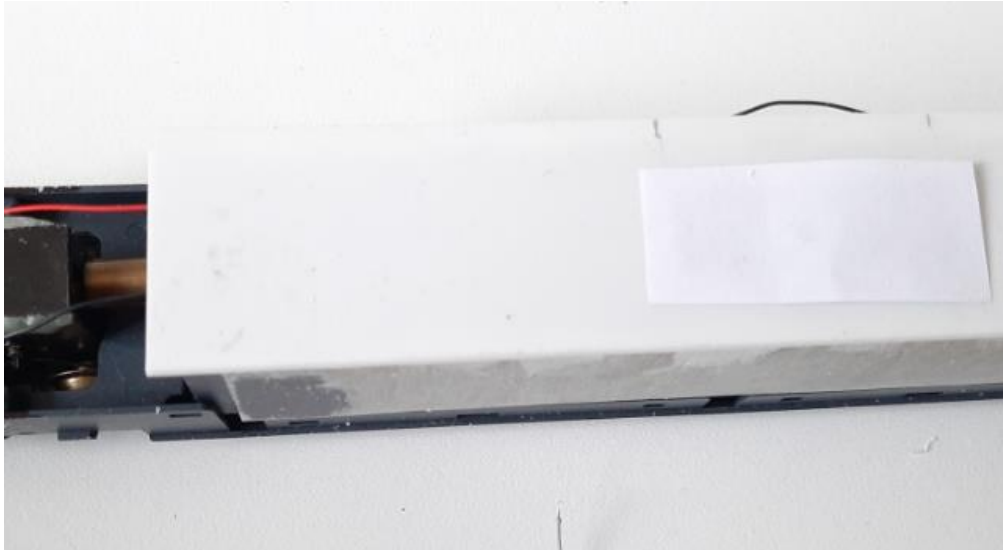
Een gat in het interieur is natuurlijk geen gezicht. Met een strookje papier wordt het afgedekt...

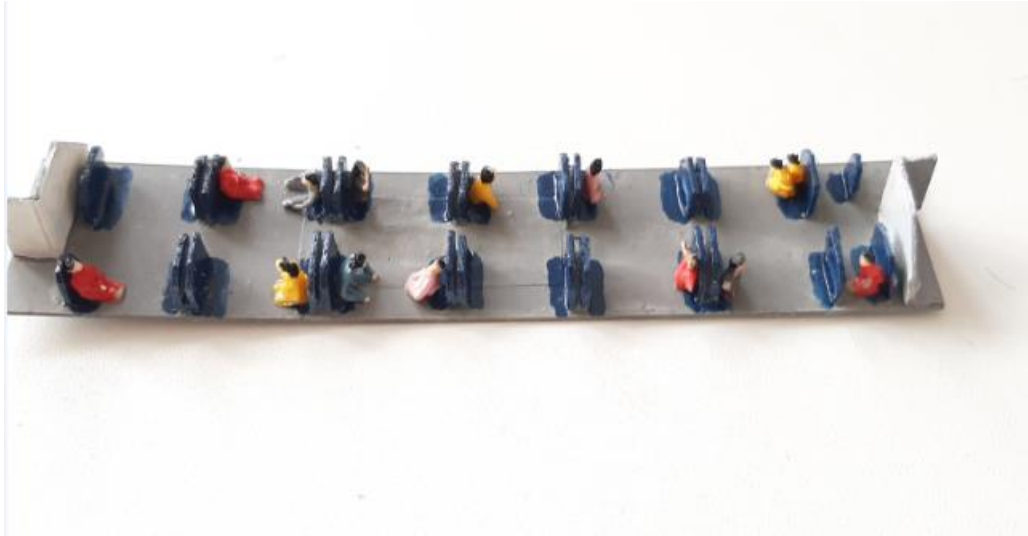
Interieur bovendeck van het motorrijtuig, na spuiten, schilderen en reizigers plaatsen...

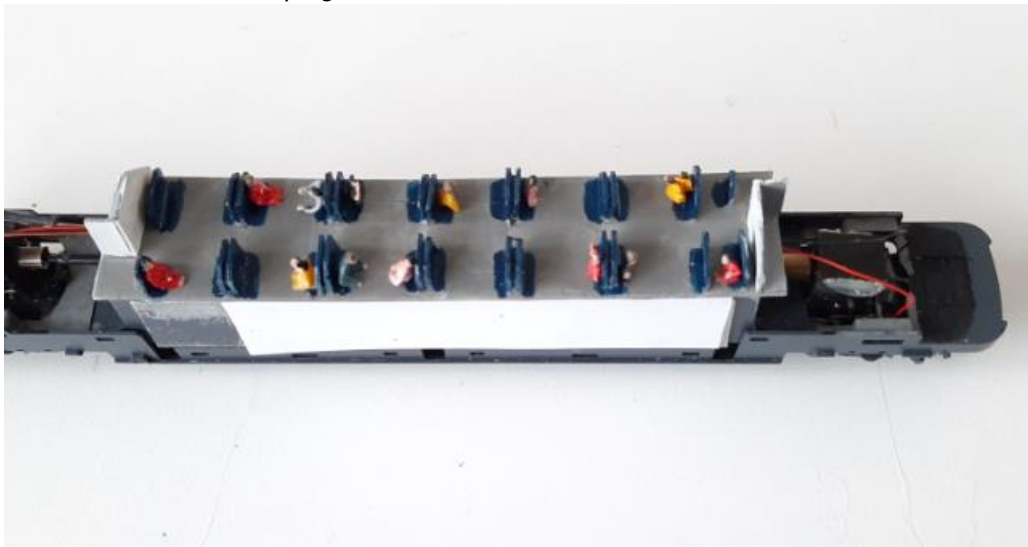
Nadat het motorblok uitgebreid is getest, komen alle delen samen. Het witte vlak is het lichtscherm, voor de beneden verdieping, daarover later meer...

Helaas krijg ik de kap bij de eindmontage niet goed dicht door de stijfheid van de styrenen interieur plank. Daarom is deze vervangen door een soepel en iets rond gebogen exemplaar van dun karton. Na spuiten, schilderen en overzetten van de reizigers blijkt dit soepele materiaal bij de eindmontage geen problemen meer te geven om de kap dicht te klikken.

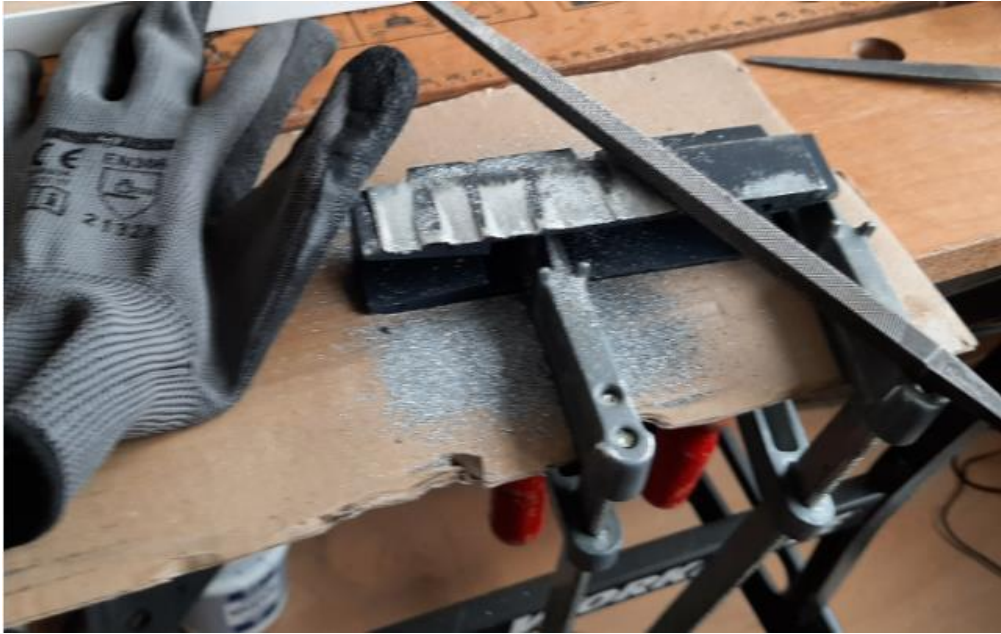
Zwaar werk om het blok met de hand in vorm te krijgen...

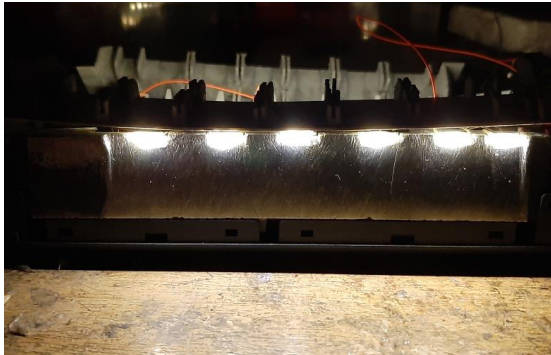
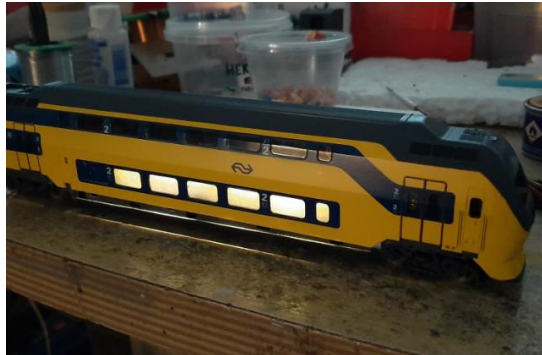
Voordat er definitief verder wordt gegaan eerst maar eens op de werkbank een lamp test met kap en wit papier voor de beneden verdieping...

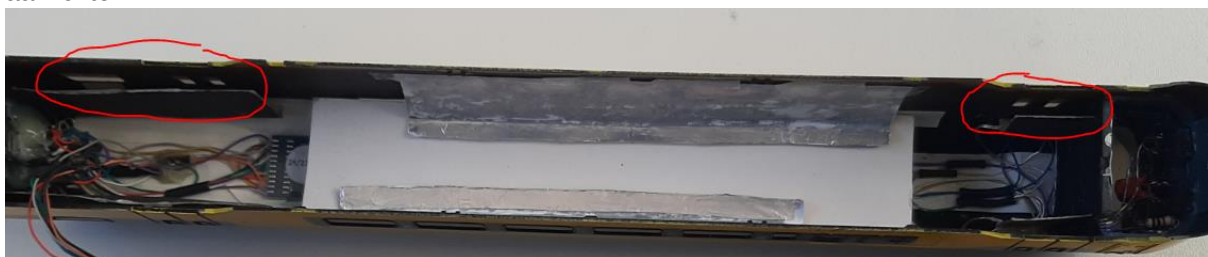
Aangegeven zijn de kartonnen schermen, bovenin zijn Action led's geplaatst die de schermen aanlichten...

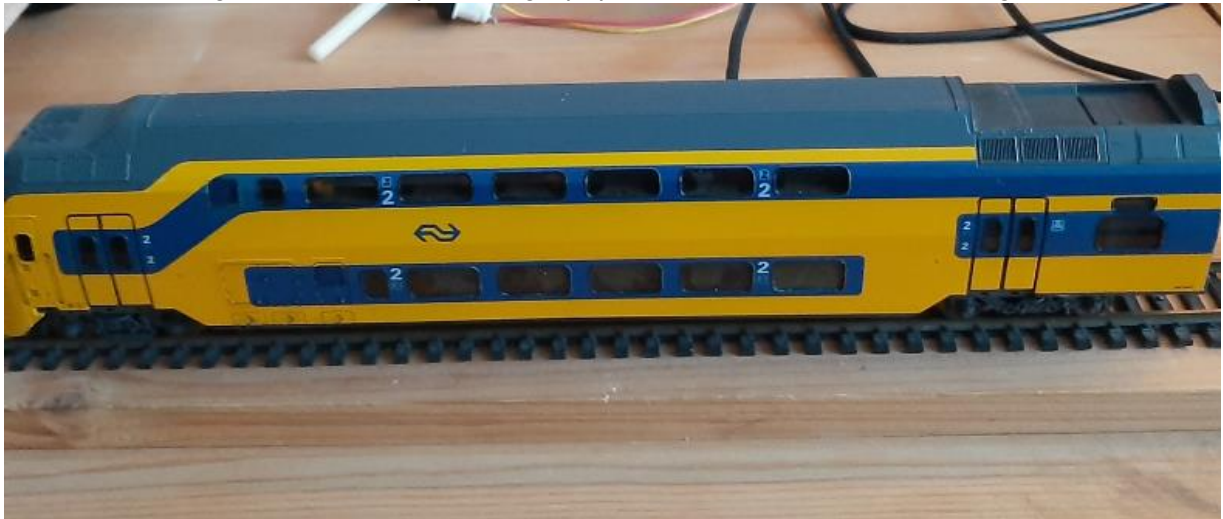
Eindtest verlichting van de mBvk1 (motorwagen) op de werkbank: Interieur verlichting uit...

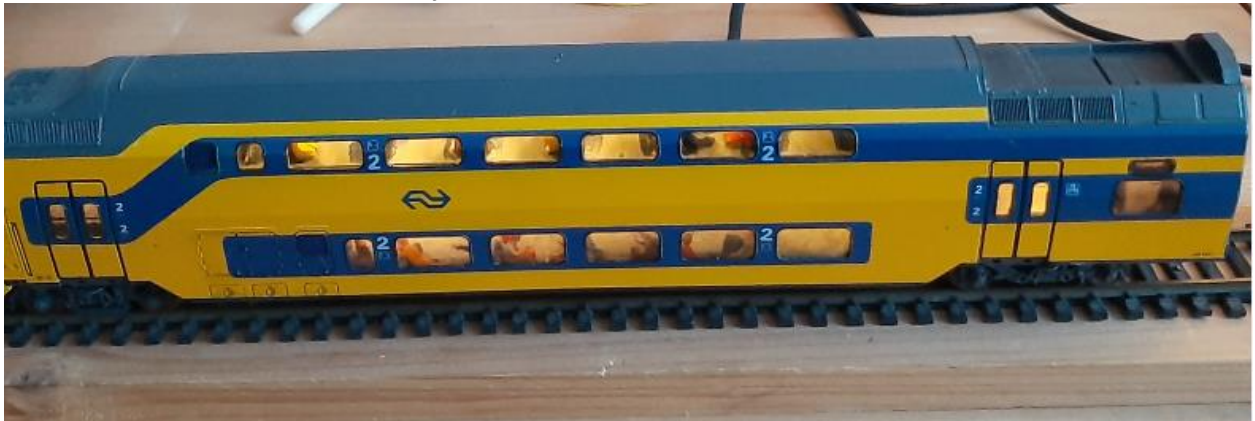
En aan, Alle ramen van de mBvk1 zijn nu verlicht...

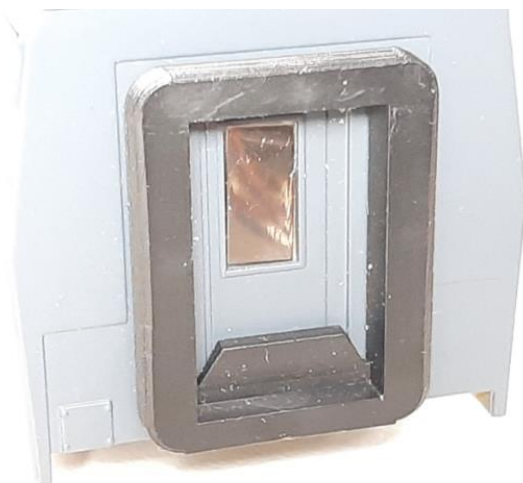
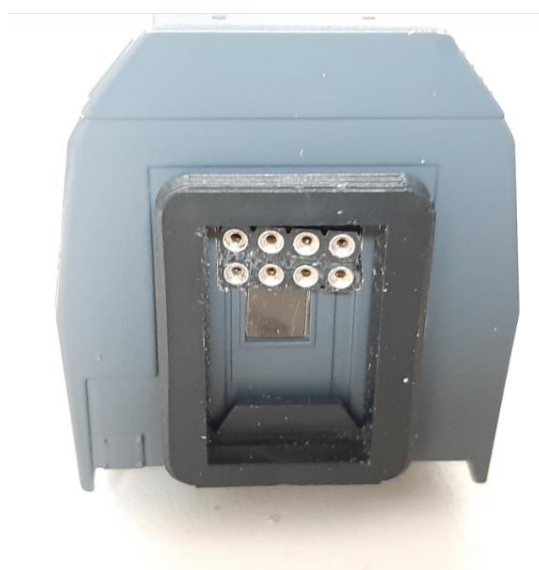
Voor en na de aanpassing. Zelfgebouwd achtpolig stekkerblokje in de vouwbalg gelijmd. Een stekker gemaakt van een NEM stekker met 8 soepele draden sluit hier op aan...

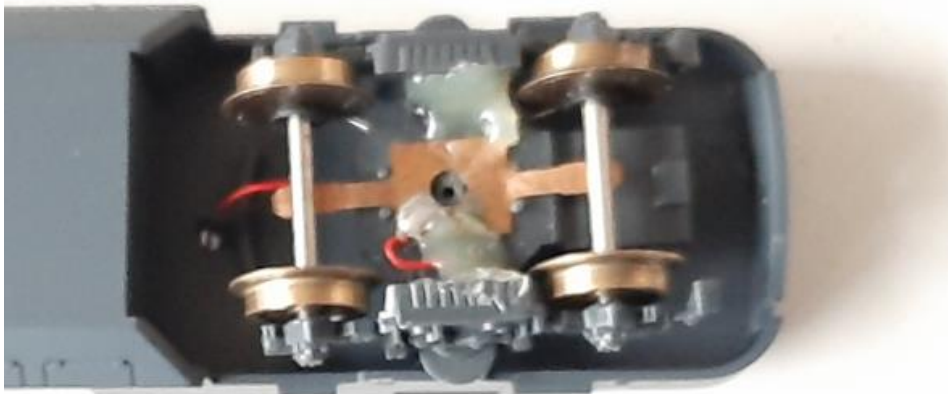
Stroomafname op beide zijden en alle wielen via aangepaste en extra (gebogen staaldraad) aangebrachte slepers. De originele Lima slepers zijn versmald en van een "bultje" op as hoogte voorzien i.v.m. soepel lopen van het wielstel...

De motor loze mBvk2 bak neemt op vier wielen (twee aan twee) stroom af voor de Lenz Fx decoder. De stroomafname hapert nogal, vooral op wissels. Voor een betrouwbare detectie is twee wielen aan één kant van de kop ook niet gewenst. Het koprijtuig wordt daarom van extra slepers voorzien zodat de detectie in orde komt. Omdat er een acht polige treinleiding aanwezig is, worden alle stroom afnemende wielen daarmee doorverbonden en de Lenz decoder verwijderd.

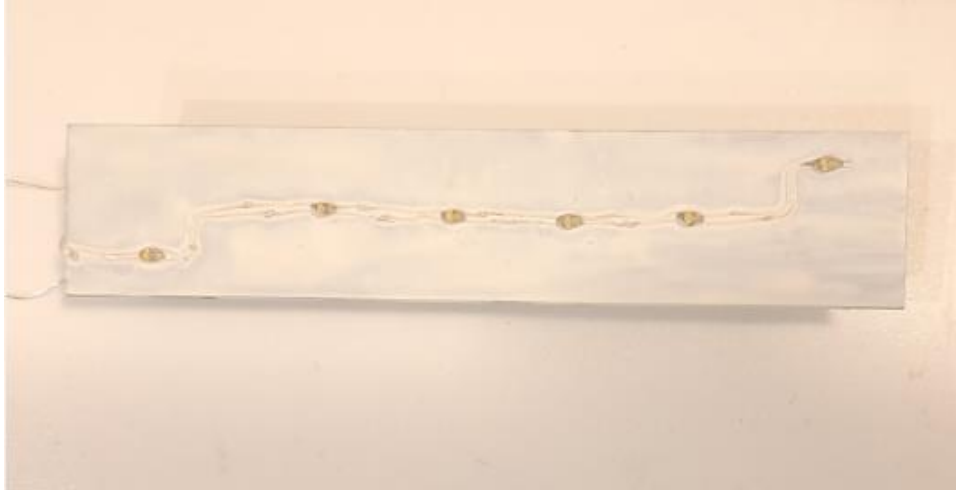
Zig-zag led'strip voor de beneden verdieping onderop de boven verdieping vloer...

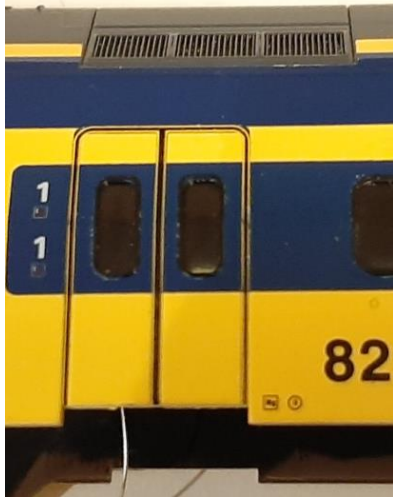
Voor...

Wat direct opvalt is dat de deurrubbers niet goed geschilderd zijn. Dit is opgelost door met verdunde zwarte verf. Door deze vanaf de onderkant van de deuren via de capillaire werking vol te laten zuigen is dat verholpen.

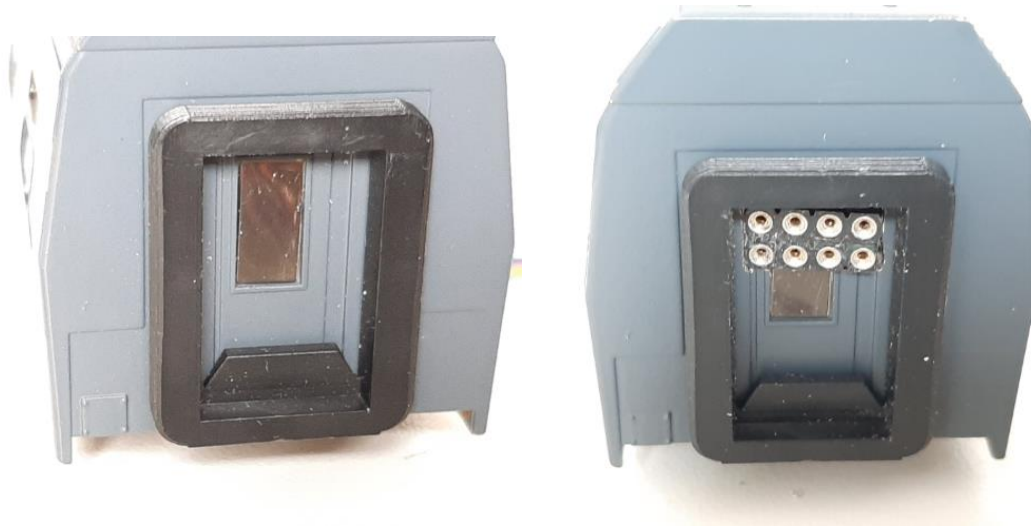
De connector zijde...

Deze wordt volgens beproefd recept gebouwd uit een ESU 51950 snoer en afgeknipte NEM 652 connectoren, voorzien van soepel draad. De leiding zorgt voor transport van extra railspanning, afgenomen door de rijtuigen naar het motor rijtuig. Die voorziet op zijn beurt alle led's in de rijtuigen van 12V voeding en schakeling naar GND via de AUX poorten.

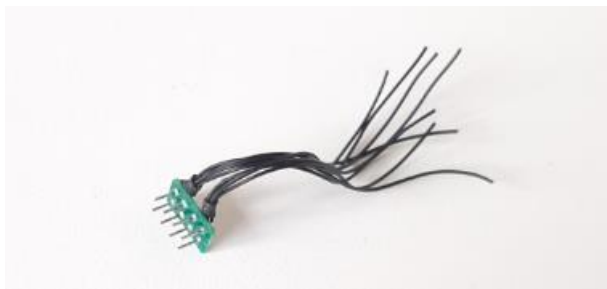
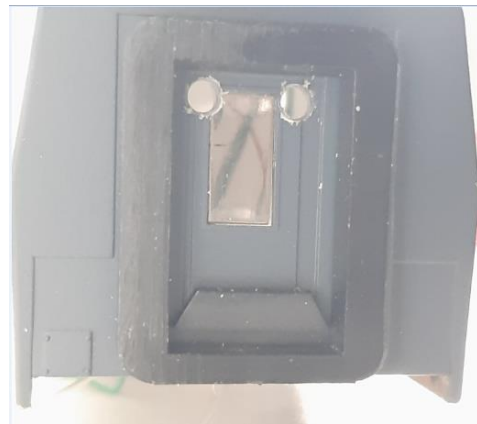
De stekkerzijde...

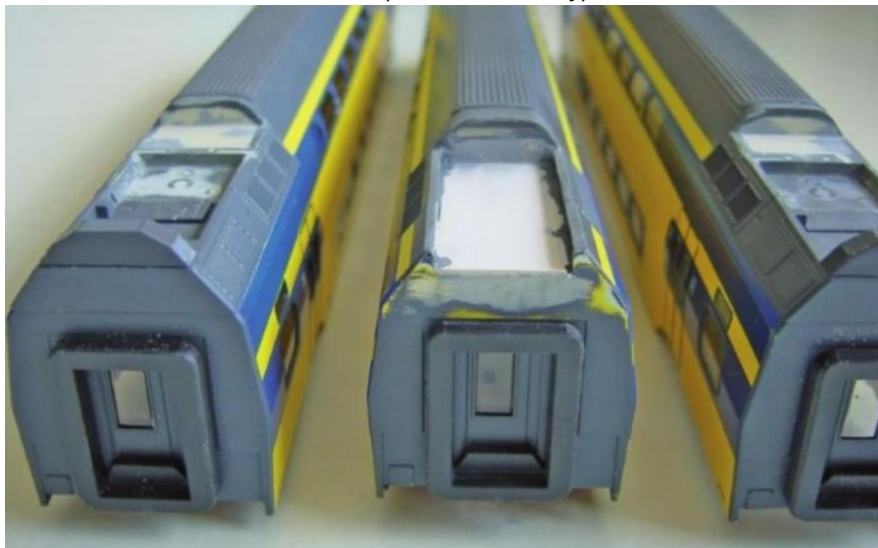
Afplakken, zagen en op maat vijlen van de gaten in het dak...

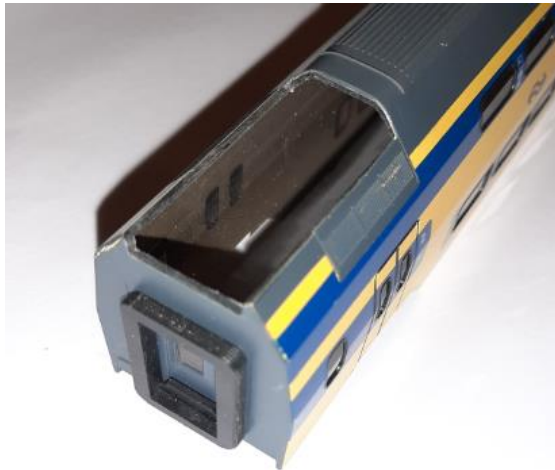
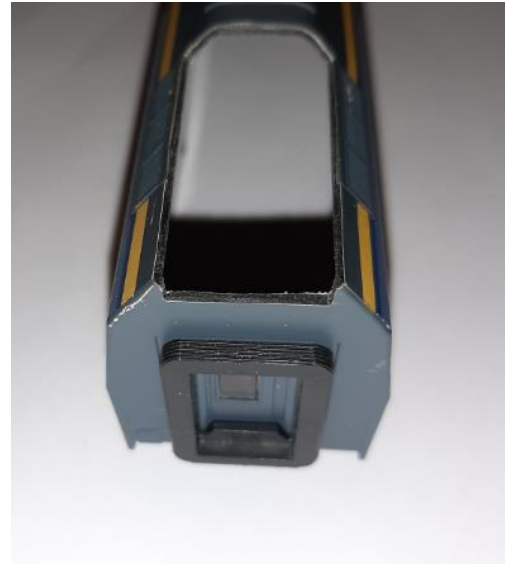
Netjes afgewerkte kop en zijwanden, de gaten worden eerst met styreen dicht gemaakt...

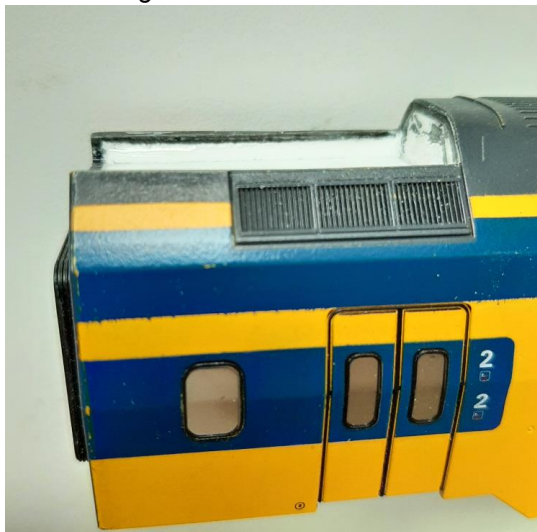
Gat is dichtgemaakt...

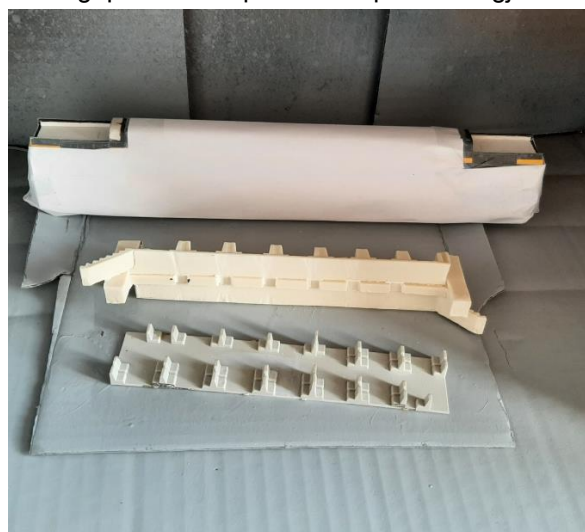
Bak afgeplakt voor spuiten van primer laagje...

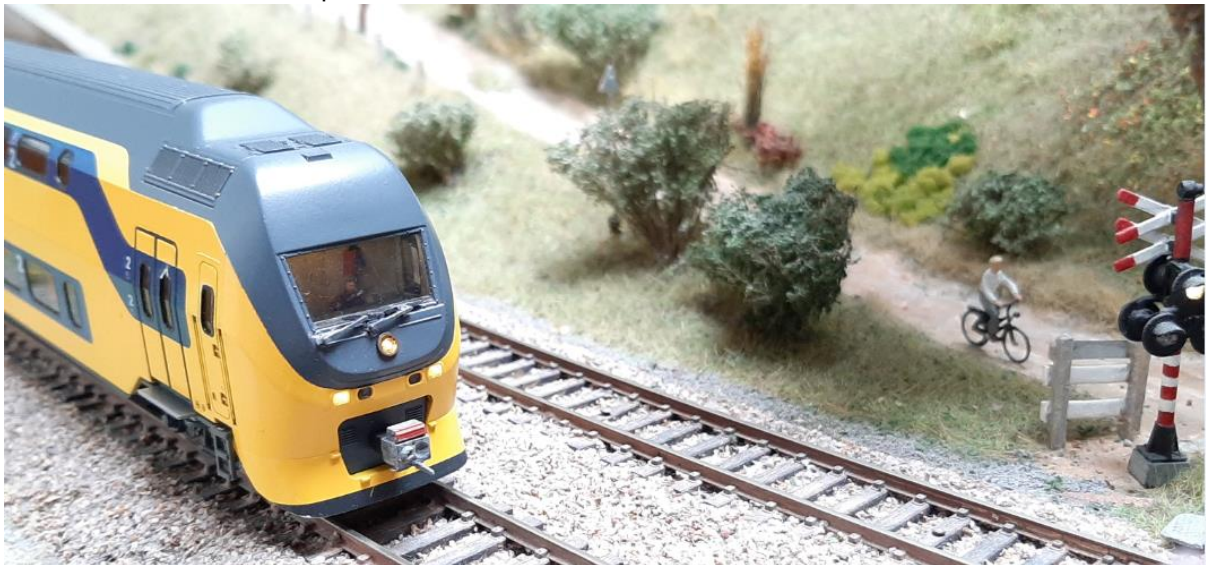
De ruitenwissers, traptreden en balkon treden zijn geplaatst. De koppeling is ontdaan van een groot "metalen vlak" en licht grijs geschilderd. Alle los geplaatste onderdelen zijn gefixeerd met een drupje KristalKlear om verliezen op de baan te voorkomen...

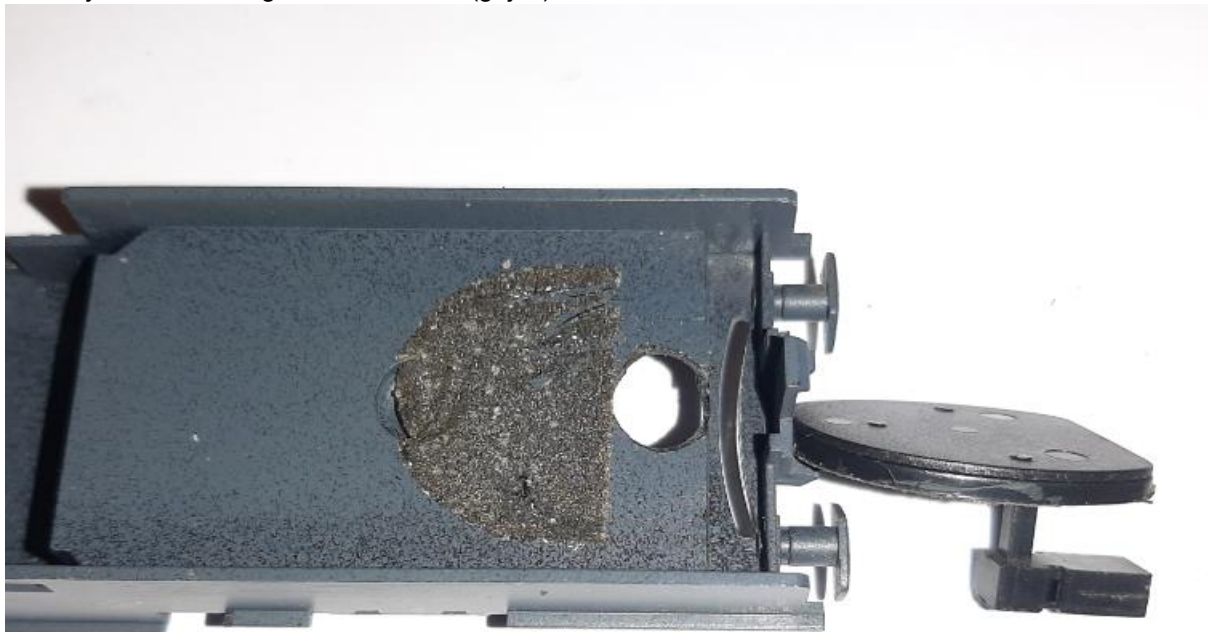
De gaten in de bodem van het rijtuig zijn ook weer met een strookje papier dichtgemaakt. Aan de “zichtzijde” is dit mee geschilderd in de (grijze) vloerkleur...

De aanwezige Roco kortkoppeling (deze zijn *in* het rijtuig geplaatst) zijn verwijderd omdat ze een soepele gang door R1 bogen in de weg stonden en niet aansluiten op de bestaande koppelingen. De vorige eigenaar had de buitenste wielen door 11mm enkelzijdig geïsoleerde exemplaren met dunnere assen vervangen. Daardoor rijdt het rijtuig ook niet zoals bedoeld. Voor de 10mm wielen wordt een beroep gedaan op de 2<sup>e</sup> hands voorraad van Peperkamp. Wielen van 10mm zijn zeldzaam, Hamo wielen blijken prima te voldoen.

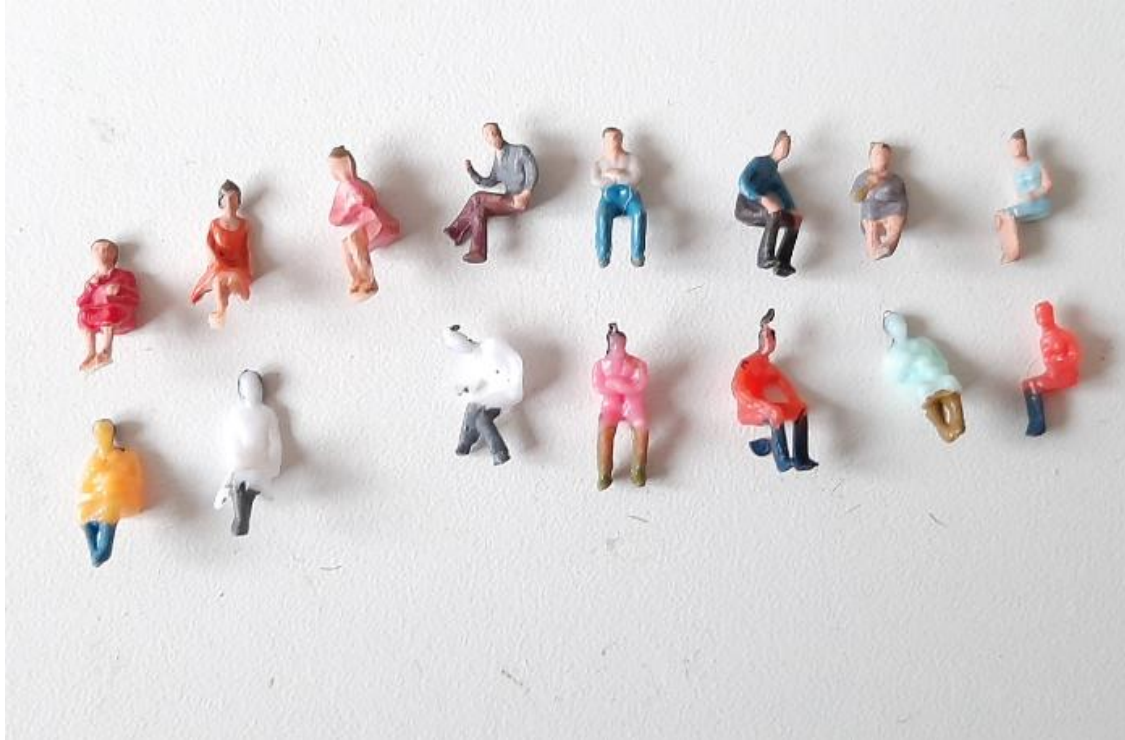
Werk aan de winkel: boven geschilderd, onder de originele af-fabriek toestand...

Na het faillissement van DigiKeys (mijn "hofleverancier" voor zittende reizigers) ben ik overgestapt op een Chinees merk. In minder zichtbare situaties was het nog wel eens mogelijk om de DigiKeys reizigers onbeschilderd te gebruiken, met in deze toestand afgeleverde reizigers lukt dat echt niet meer.

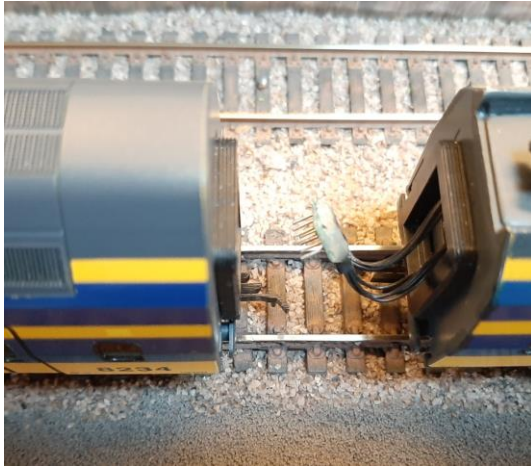
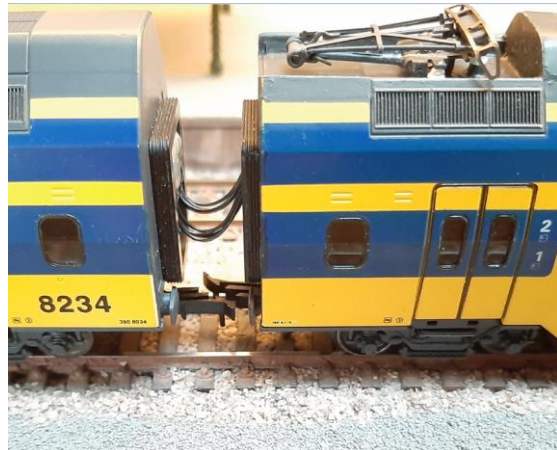
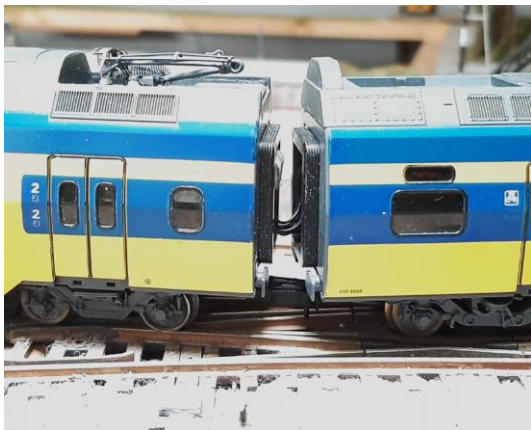
En zo gaat het koppelen in z'n werk: Treindelen opstellen, 8 polige leiding koppelen, mechanische koppelingen verbinden (rijtuig koppelingen tegen elkaar duwen) en rijden maar...

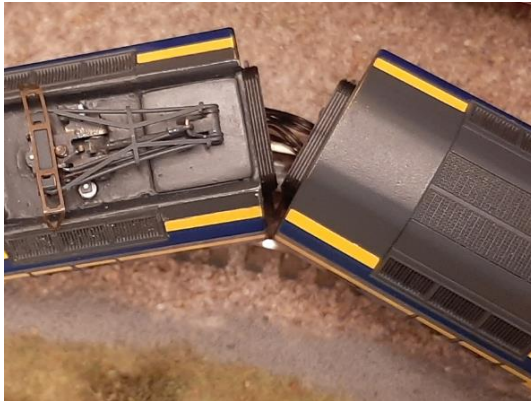
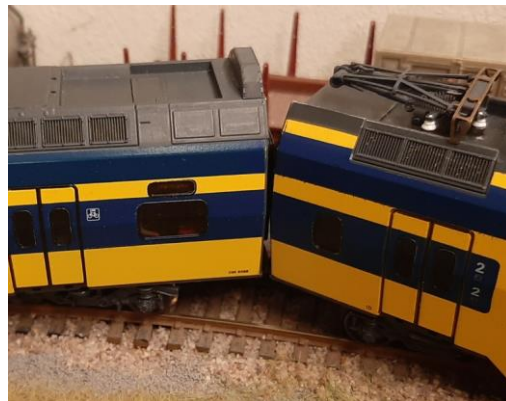
En zo ziet het eruit in een R1 boog (R = 36,5 cm), van boven af en de zijkant...

Een “S bocht” met R1 bogen (zonder een stukje rechte rail ertussen) kunnen de kortkoppelingen niet aan, dan worden de draaistellen van de midden bakken iets uit de rails “opgetild”, waarna een ontsporing volgt. Op mijn baan komt dat op één plek voor, n.l. bij het rijden van kopstation Zuid -> Bovenbaan. Hierbij wordt een R1 boog en Fleischmann engels wissel in “S vorm” bereden. Dit is opgelost door de route aan te passen, de VIRM keert nu vanuit Zuid via de keerlus en gaat dan (via de Engelse wissels recht overstekend) naar boven.

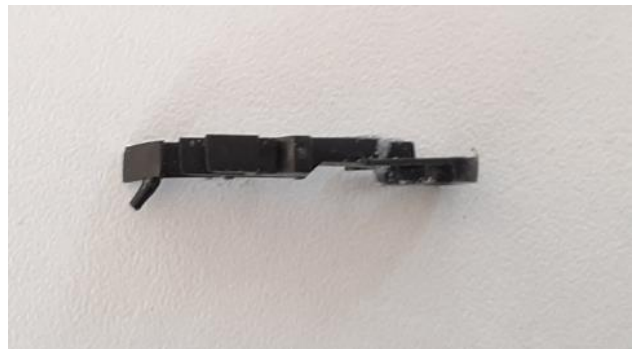
Op de mBvk1 is geen plaats voor een Symoba kortkoppeling, daar wordt een aparte constructie voor een losse koppeling aan het motor draaistel gemaakt. De gebruikte Roco koppeling is aangepast: de “boom” is langs het verdikte gedeelte doorgesneden van het “oog” en verplaatst naar de bovenkant. Rond het gat van het oog en aan het draaistel zijn nog wat “vijlwerkzaamheden” verricht om alles gangbaar en op de juiste hoogte te krijgen. Voor de aangepaste boom is een gaatje in het draaistel geboord (Rood aangegeven), een parkertje zorgt voor een stevige verbinding...

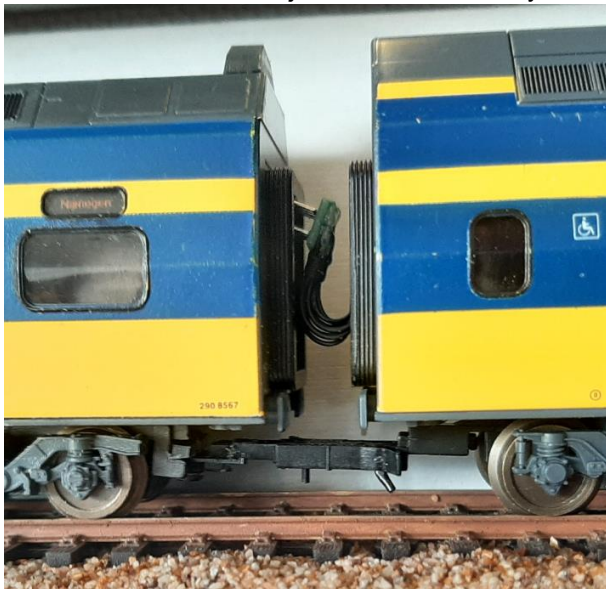
En zo ziet de koppeling tussen de mBvk1 en ABv6 eruit. (8 polige leiding is niet aangesloten). De tussenruimte is 3 mm wijder dan met twee Symoba's...
