## Verbeteren Piko ICE

Deze NS uitvoering van de Piko ICE is een aantrekkelijk model, afkomstig uit een “hobby” start set. De ombouw is 2x uitgevoerd. Bij de 1<sup>e</sup> ombouw is de motorwagen van een ESU LocSound V4 decoder voorzien, bij de 2<sup>e</sup> ombouw een ESU Losound V5.

### ***Ombouw van het 1<sup>e</sup> treinstel***

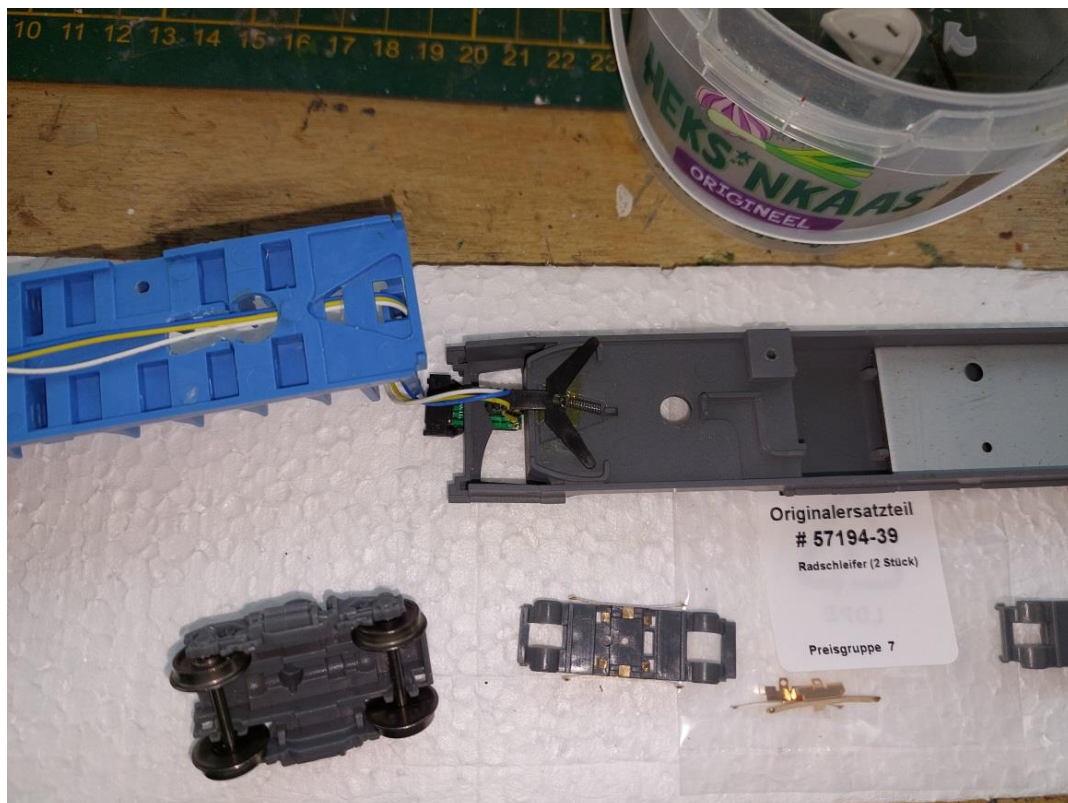
Rijtuig en draaistellen zijn gedemonteerd, de "kleine delen" zijn veilig opgeborgen...

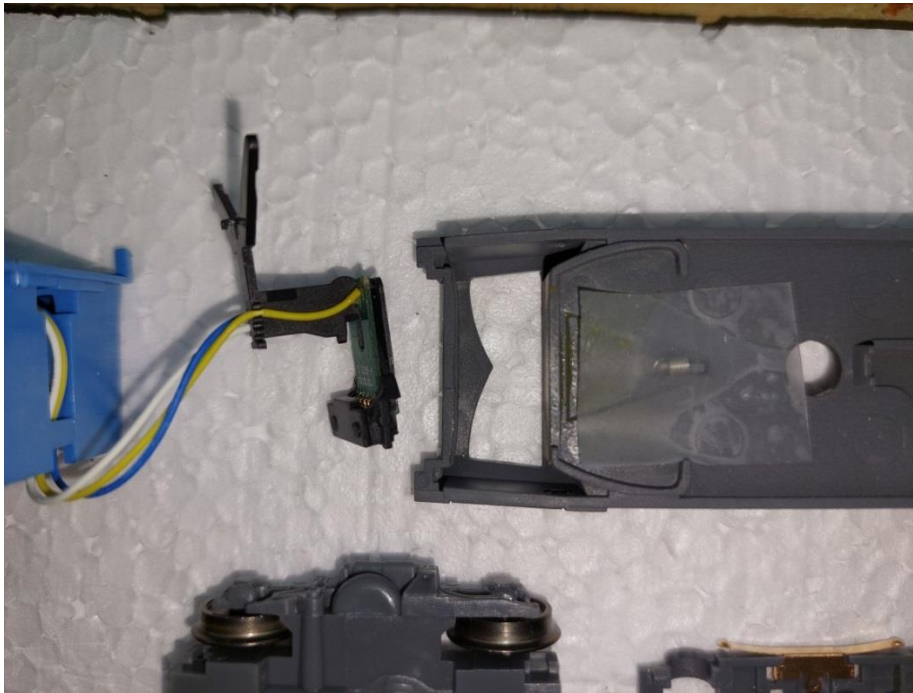
De extra slepers worden via een treinleiding met de motorwagen verbonden. Hiervoor wordt in twee rijtuig en de helft van de motorwagen een extra rode en zwarte draad getrokken. De elektrische koppelingen hebben hiervoor nog twee loze pinnen beschikbaar. De bedrading naar de koppelingen wordt (waar nodig) hierop aangepast.

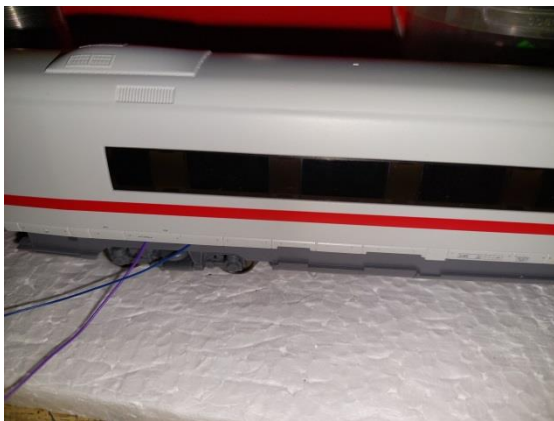
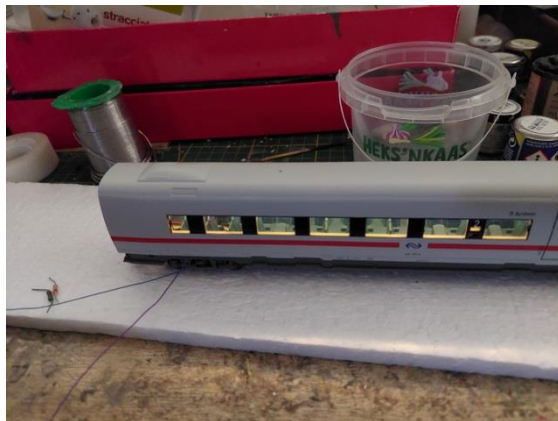
Als test op de werkbank is een ledstrip in het rijtuig dak gekleefd en aangesloten. Het resultaat is fraai, er is ondanks de donkere ramen toch goed zicht op het interieur...

Een nadeel is dat nu de cabine erg in het zicht komt door de binnenverlichting. Dit is niet conform de werkelijkheid. Er zal een wandje (geknipt van karton) geplaatst moeten worden.

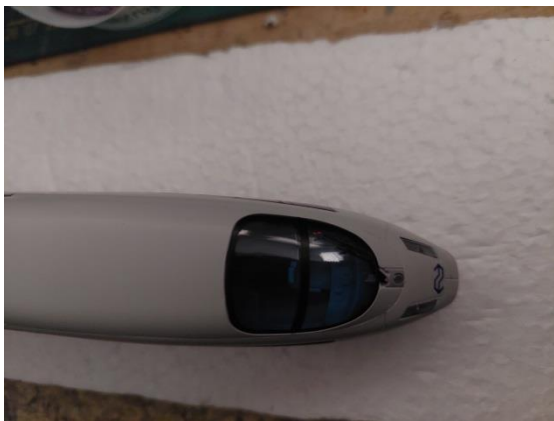
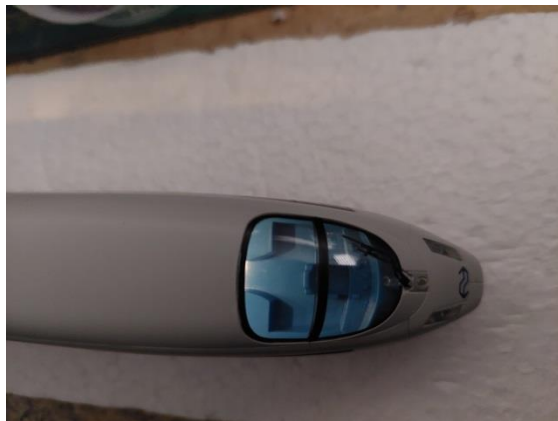
Links interieur verlichting uit, rechts ontstoken. Een kartonnen wandje moet voor een donkere cabine gaan zorgen...

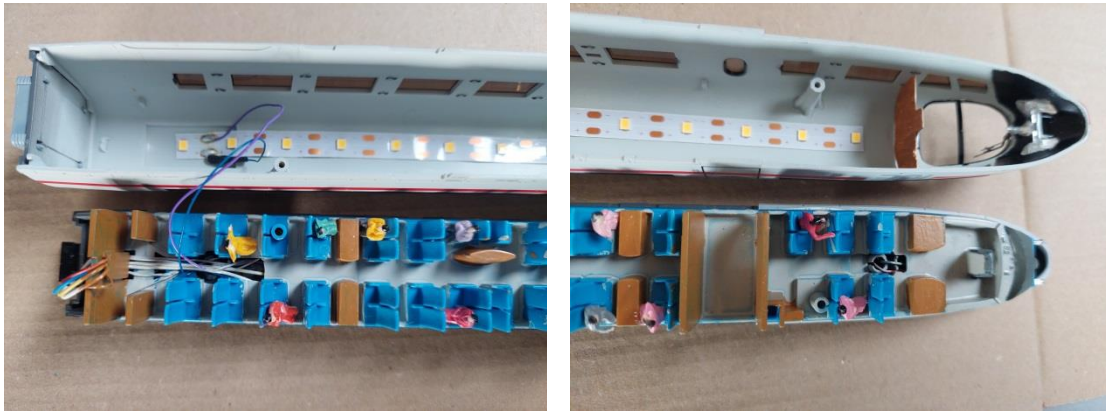
Overzicht van het stuurstand rijtuig: In het dak de ledstrip, geschilderd interieur met reizigers. Rechts is de nieuw geplaatste kartonnen cabine wand zichtbaar.

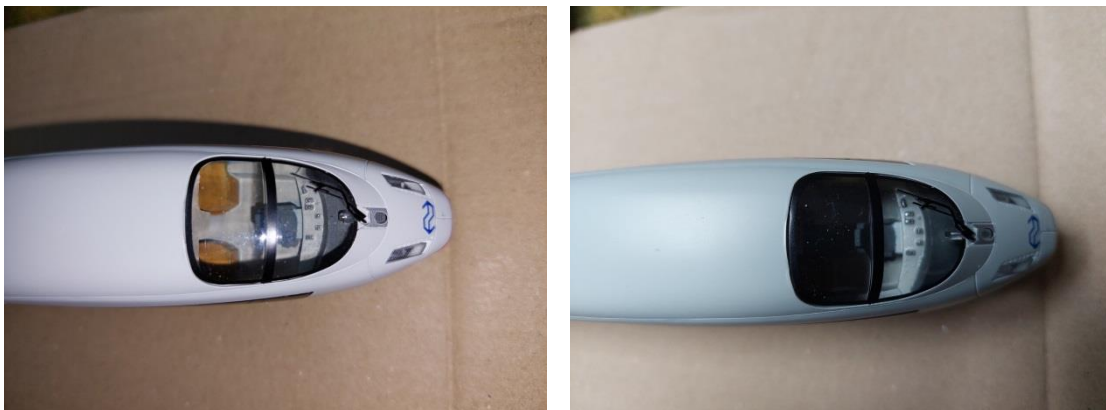
Het effect zijn van zonwerende beglazing d.m.v. foto flits getest. Met verf en kleur moet nog ge-experimenteert worden op een stukje losse raamfolie voor het beste resultaat...

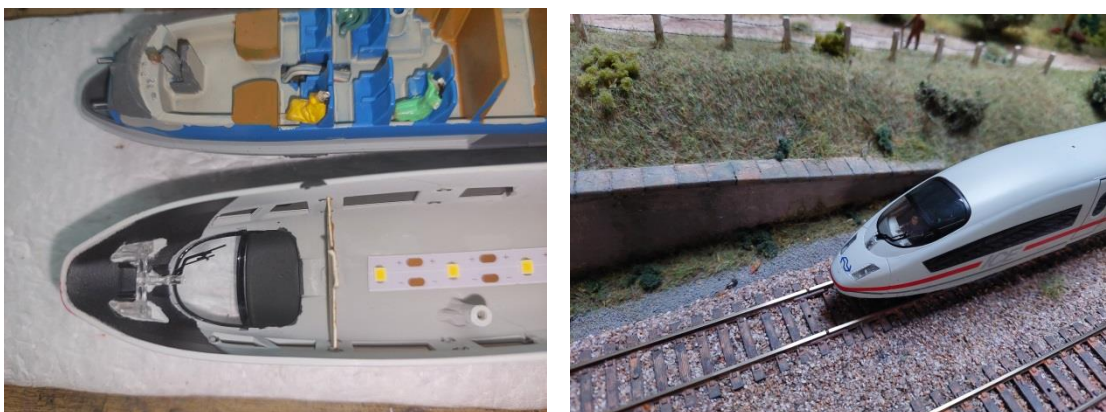
Gekozen is voor zwart gemengd met groen, links in de kap, op de foto rechts het eindresultaat...

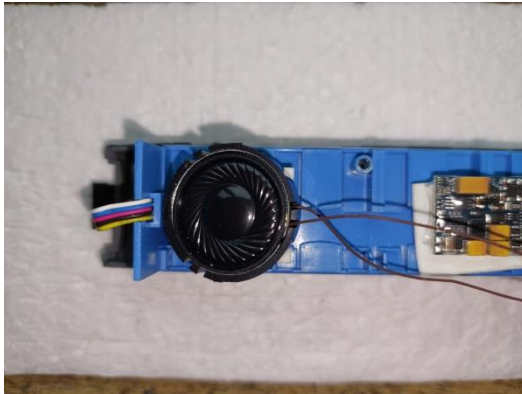
Plaatsing van de (erg grote) luidspreker en sounddecoder verdienen m.i. niet de schoonheidsprijs. Alle spoelen en condensatoren rond de motor zijn ook nog aanwezig...

Als eerste werd de luidspreker gecontroleerd: deze hoort 4 ohm te zijn maar geeft bij meten 330k aan. Conclusie: luidspreker defect. Na een test met een losse koptelefoon blijkt dat i.d.d. zo te zijn, het geluid is prima.

Extra werkzaamheden: spoelen en condensatoren verwijderen, decoder verplaatsen naar de daarvoor bestemde plek. (Het "metalen bakje" boven de motor, waar voor een analoog model, af-fabriek de spoelen en condensatoren zitten).

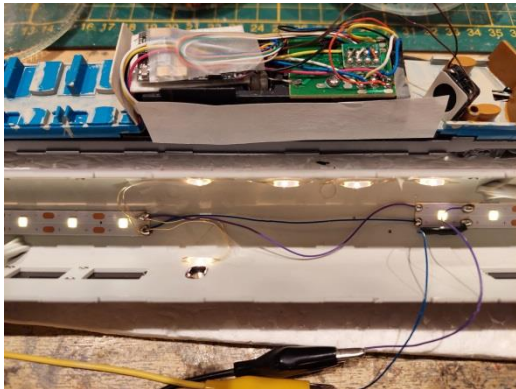
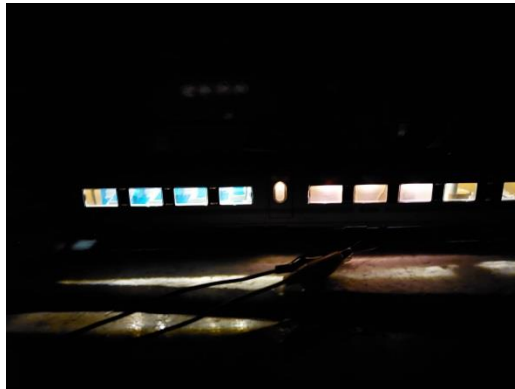
Links: Action leds met tape in de kap en een strookje papier, 3mm achter de ramen geplaatst.  
Rechts: het resultaat ziet er in het donker bemoedigend uit...

In de definitieve versie zijn de leds met secondelijm vastgezet en is het strookje papier door dun wit karton vervangen. Aan de “keuken kant” is bij de midden deur, hetzelfde principe is toegepast. Omdat de leds boven de ramen net iets vastlopen op de print, is deze 1mm verplaatst door het gat voor de bevestigingsschroef iets asymmetrisch uit te boren.

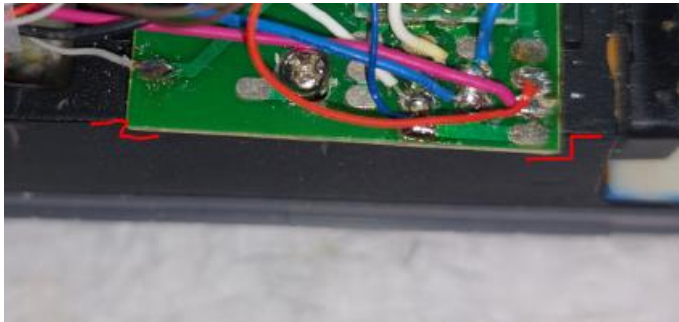
Origineel: de print steekt aan twee kanten uit over het motorblok...

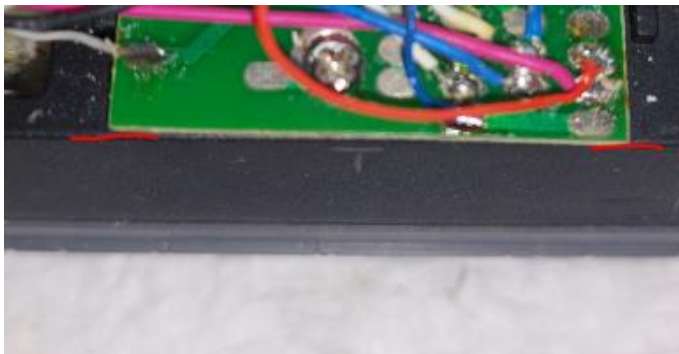
Aangepast: aan de raamzijde loopt de print gelijk met het motorblok zodat de leds boven in de kap meer ruimte hebben...

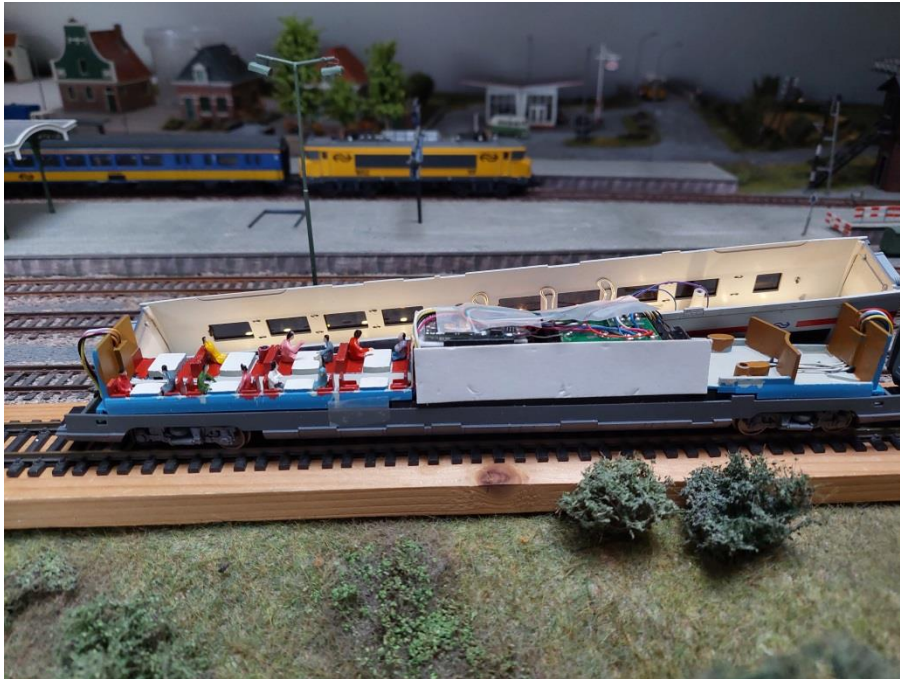
De definitieve versie: Zijwand rond de motor van wit karton. De deur en drie ramen worden aan deze kant door leds boven in de kap aangelicht...

Het karton is bij het derde raam (wat voor de helft door het motorblok werd bedekt) doorgetrokken. Doordat de extra led het hele raam aanlicht, valt dit nu niet meer op. Achter het karton is een hoekje ontstaan waar de nieuwe luidspreker tegen de metalen motorkap is gekleefd. Voordeel is nu ook dat de luidspreker volledig uit het zicht blijft.

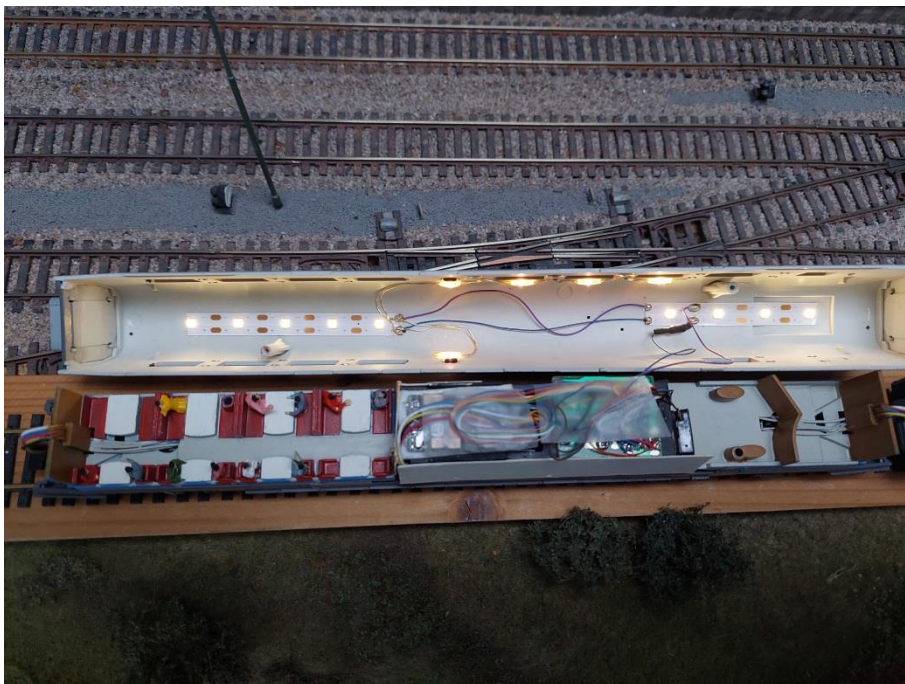
Plaatsing van de Action leds in de kap en karton op het motorblok. De luidspreker is onzichtbaar achter het voor het derde raam doorgetrokken karton...

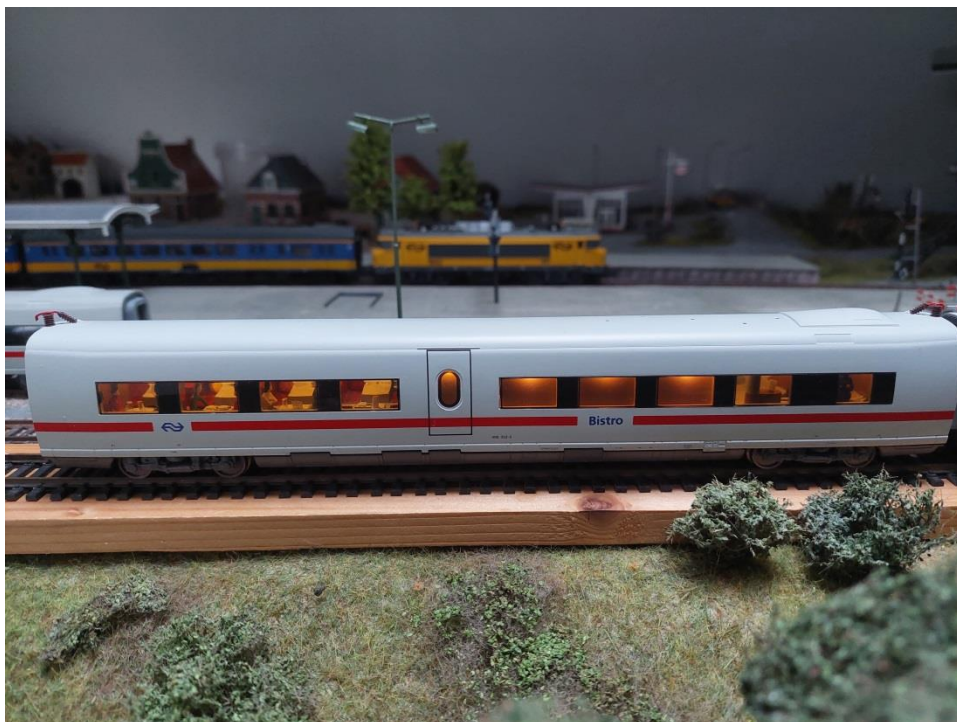
Het eindresultaat van de verlichting van de motorwagen...

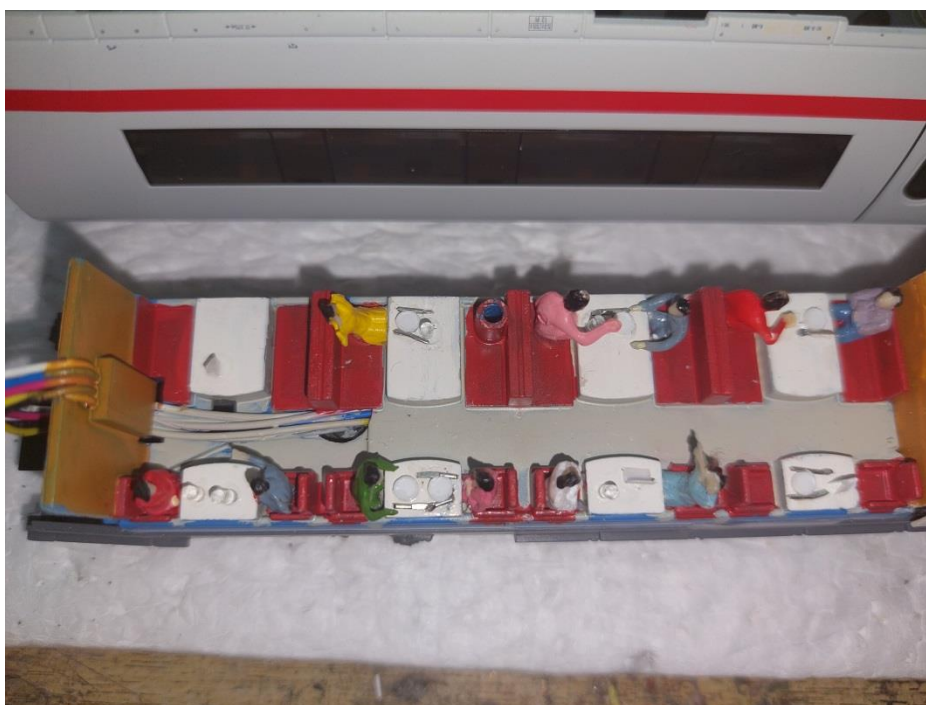
De tafels zijn wit (gedekt) en gasten hebben plaatsgenomen. Op de tafels zijn borden, bestek, glazen en menu kaarten geplaatst, E.e.a. is zelf van eenvoudig "rest" materiaal gemaakt.

Gedekte tafels...

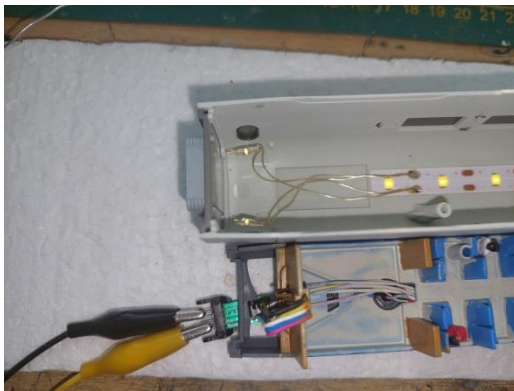
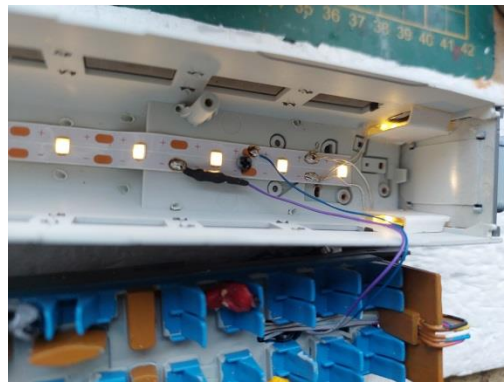
Links: Een extra Action led is boven de deuren gezet. Rechts: leds zijn afgedekt met een “doosje” ...

Bij het afmonteren viel het op dat de deuren van het rijtuig met de pantograaf als enige in de trein niet verlicht waren. De deuren zitten in de rijtuigkoppen, in de ruimte voor de bedrade koppelingen. Om inkijk op de bedrading te voorkomen is achter de ruiten van de deuren een klein “doosje” van karton gelijmd met boven in een Action led. Het doosje zit opgesloten tussen de kopwand en de achterwand van het interieur. Hiermee zijn *alle* ramen van de trein verlicht.

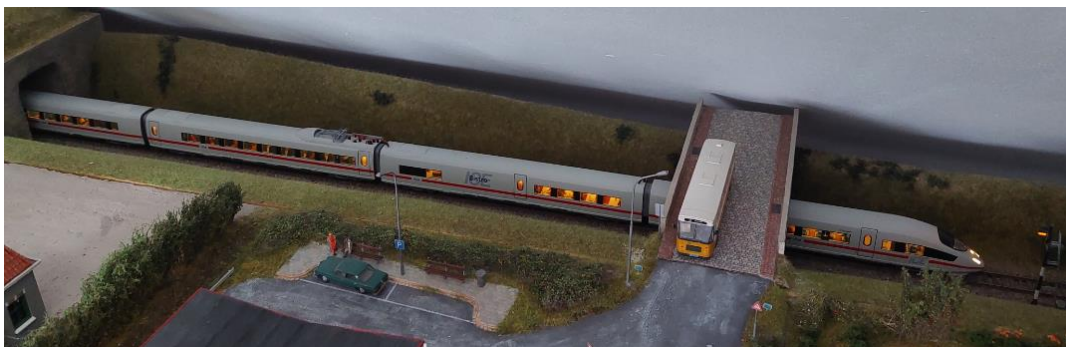
Eindresultaat 1<sup>e</sup> ombouw: De “Arnhem” is volledig verlicht met zingende motoren onderweg...

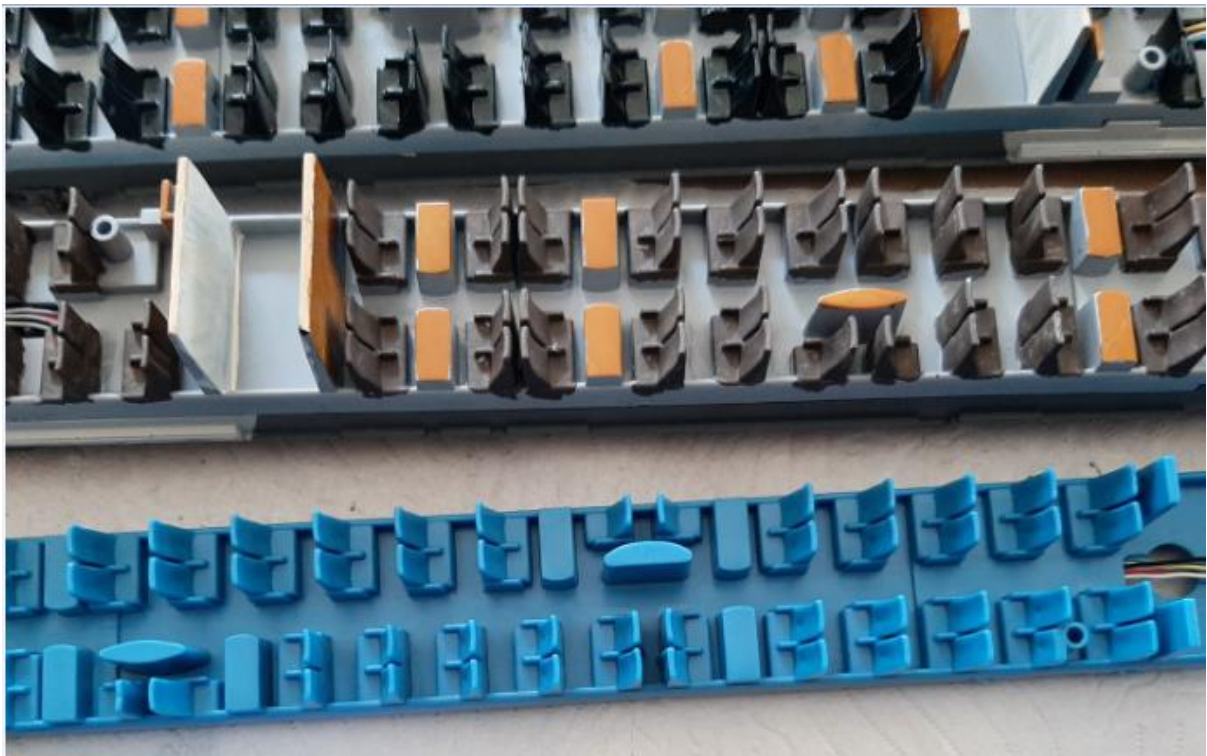
Interieur van boven naar beneden: 1<sup>e</sup> klas, 2<sup>e</sup> klas (eerst gespoten in de grondlak) en een onbehandeld interieur.

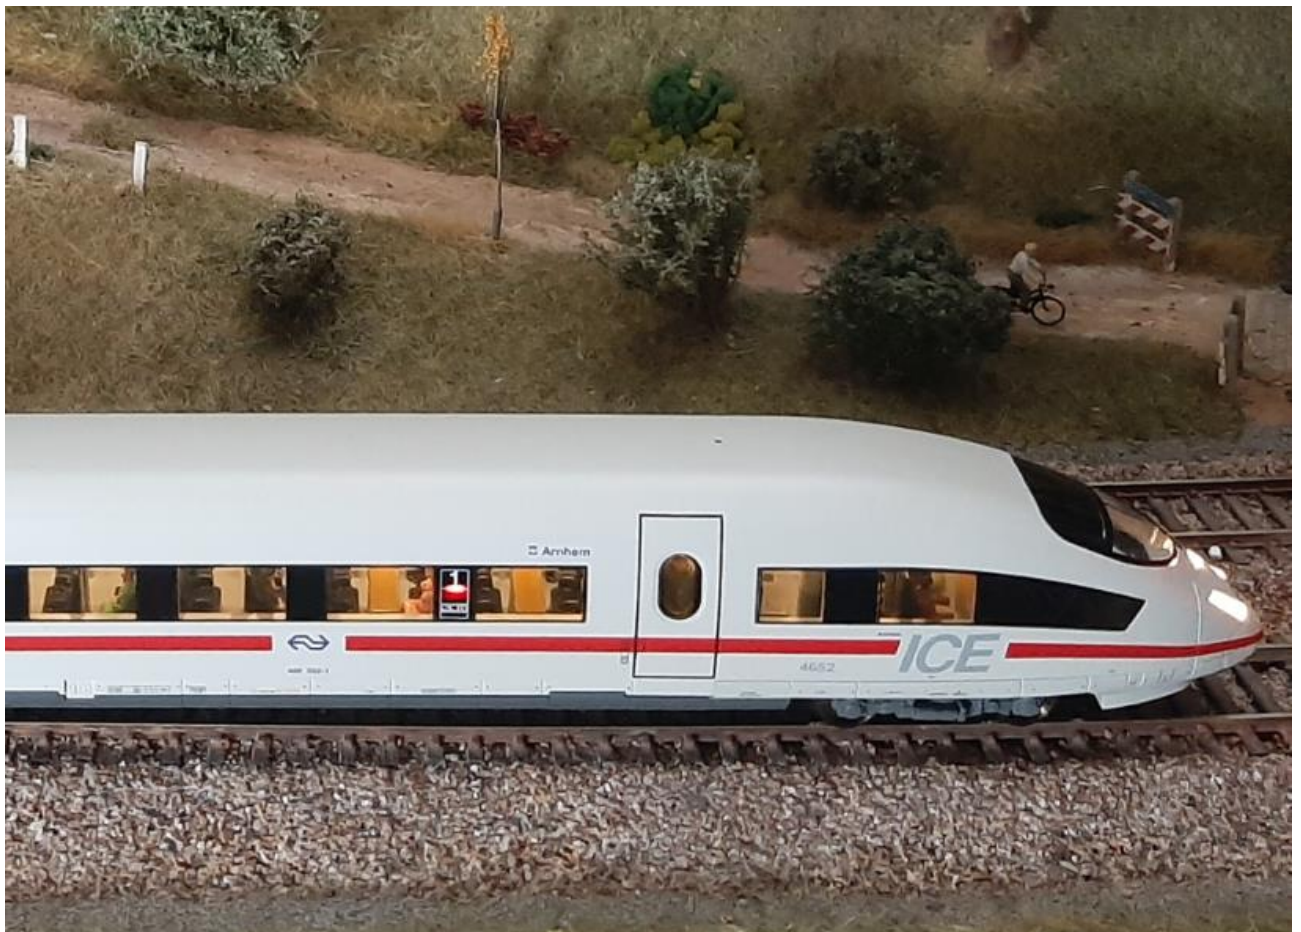
Het eindresultaat: rood verlicht "koersbord" onder de klasse aanduiding...

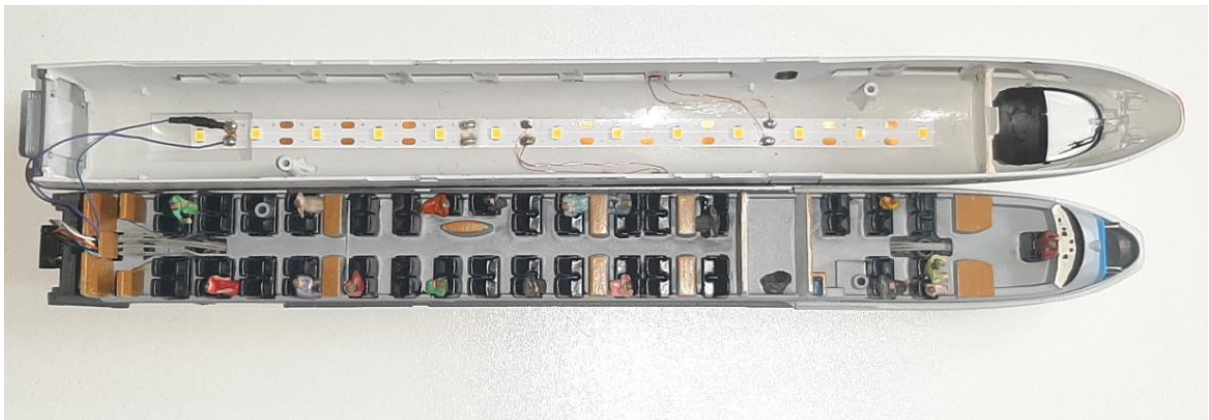
Het 1<sup>e</sup> klas rijtuig vlak voor de eindmontage: Bedraad, verlichting geplaatst, cabine wand geplaatst, zonnescherm in frontraam geschilderd, interieur en cabine volledig geschilderd, voorzien van reizigers en machinist...

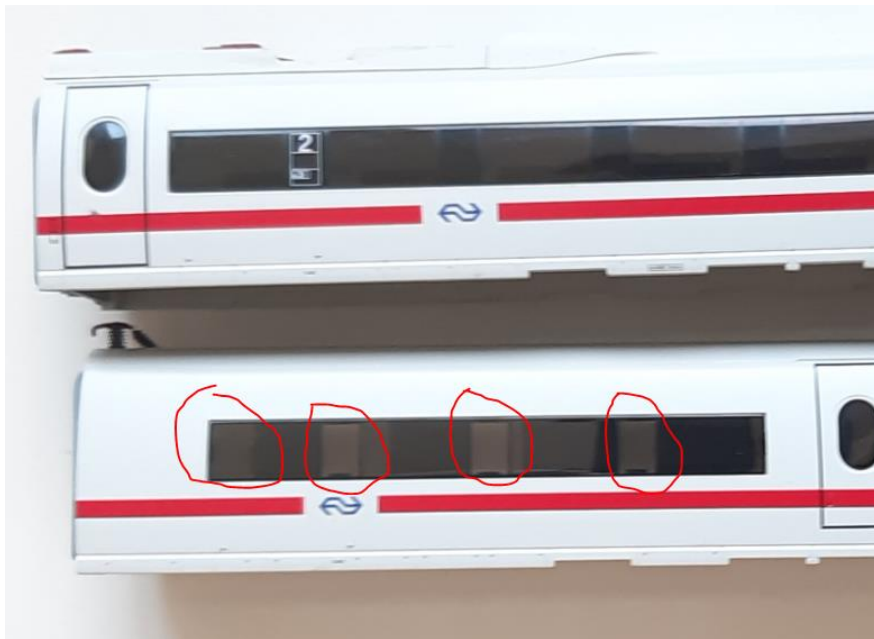
In het 1 op 1 model zien de raampartijen er egaal zwart uit. Op het model schemert achter de “dichte” stukken een wit stuk zijwand door. Dit is alleen maar op te lossen door de ramen te verwijderen, de witte vlakken te schilderen en de ramen weer terug te plaatsen. Daarna bleken bij een lamp-test de montage gaten hinderlijk door te schijnen. Door deze in het interieur eerst zwart en daarna weer grijs te schilderen is dat ook opgelost. Bij de 1<sup>e</sup> proef bleek de grijze lak door te lopen naar de ruiten. Om dit te voorkomen zijn de bevestiging punten vóór het zwart schilderen eerst met houtlijm “verfdicht” gemaakt.

Verschil tussen behandelde (boven) en onbehandelde (beneden) witte vlakken in de zijwand achter de raampartijen.

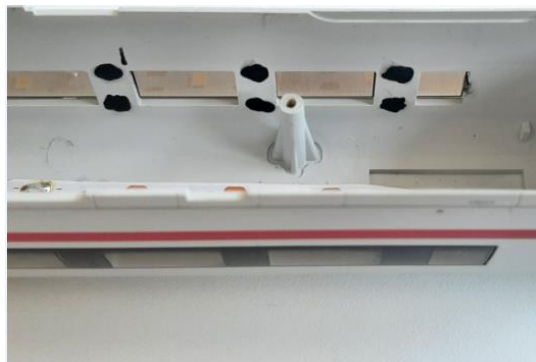
Eerst de bevestiging in de houtlijm + zwart...

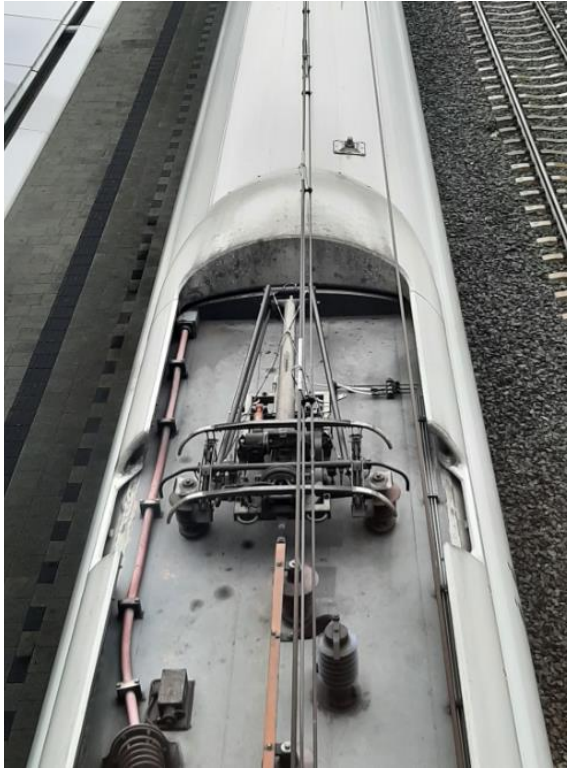
Eerst maar eens een foto van de 1 op 1 daktuin gemaakt...

De daktuin is ook veel te schoon. Van de Piko pantograaf is de middelste sleper of richter met 3mm ingekort en omgebogen. Het veertje is tijdelijk verwijderd en de hele pantograaf is grijs gespoten. Zoals op de foto zichtbaar, is de wand onder de bolling dicht gemaakt. Op het model is hiervoor een klein stukje op maat geknipt /gebogen karton voor gebruikt. Daarna zijn pantograaf, leidingen en daktuin met vaal donkerbruin van een laagje “viezigheid” voorzien.

Dit is het 1:87 resultaat. Pantograaf is versmald, e.e.a. licht geweathered en de bolling is dichtgemaakt...

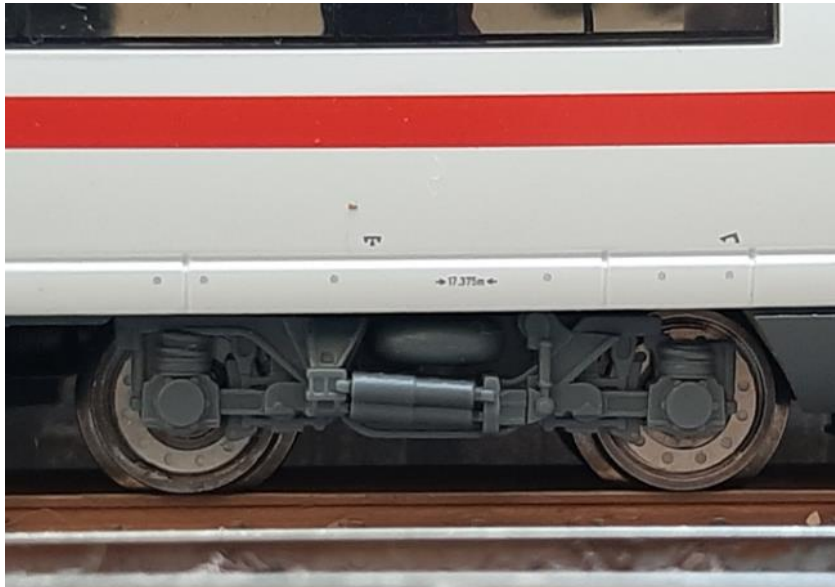
De draaistellen en wielen zijn eigenlijk veel te “kaal” uitgevoerd. De kop draaistellen horen een Indusi te hebben, alle wielen remschijven en een aantal draaistellen is voorzien van (magnetische) railremmen. De remschijven komen bij Beckert vandaan, Indusi en railremmen zijn zelfbouw uit kunststof restjes.

Remschijven van Beckert...
