## Verbeteren Artitec Mat'54-4 - 766 (Museum stel)

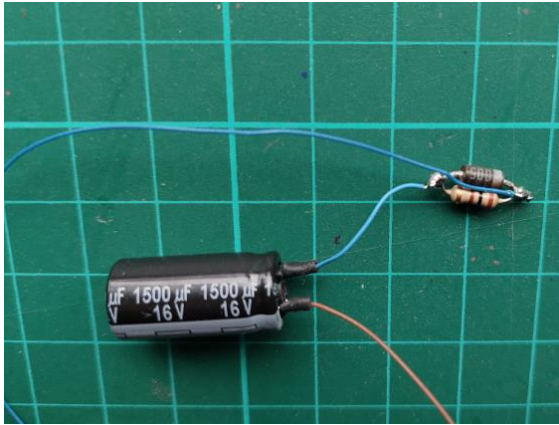
Stroombuffer en hulpschakeling...

Er is genoeg plek voor een stroombuffer naast de luidspreker. Voordeel van deze plek is ook dat er ruimte is om de bedrading naar de decoder te voeren.

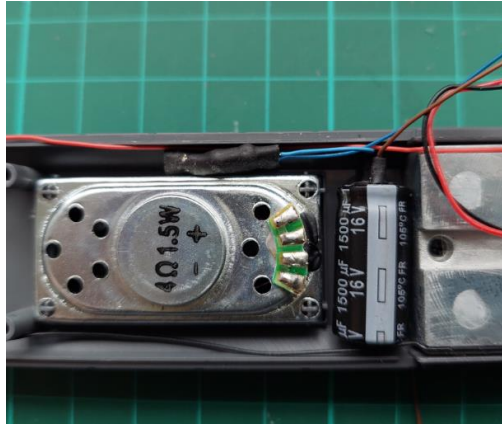
Onderdelen geplaatst in de motorbak...

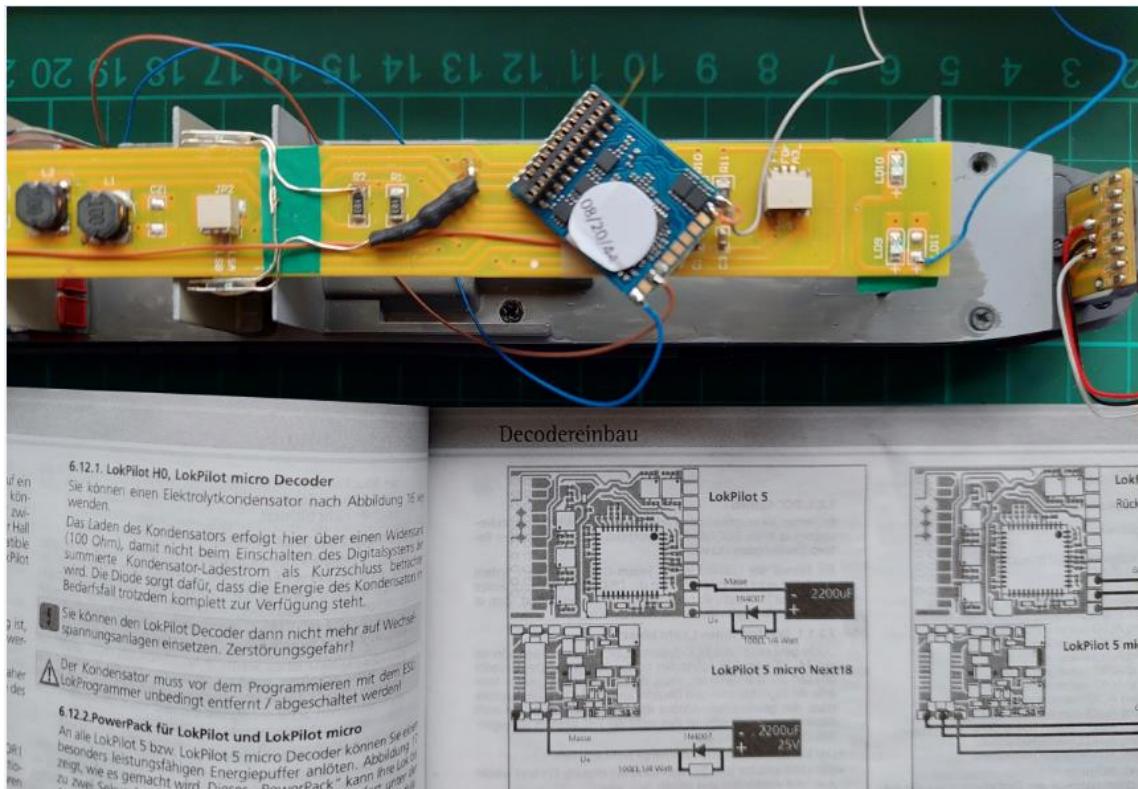
De decoder met extra verbindingen voor stroombuffer en cabine lampen, nieuwe bedrading cabine lampen en verlichting d.m.v. Action led's op de toiletten. Onder, de ESU handleiding...

De Hondekop is voorzien van werkende pantografen. Bij digitaal rijden is dat overbodig. Van de oranje draad (loopt via de 8 polige leiding door het treinstel) is daarom dankbaar gebruikt voor de cabine verlichting van de motorloze bak. Voor de cabine lamp in de motorwagen is nieuwe bedrading aangelegd naar de decoder.

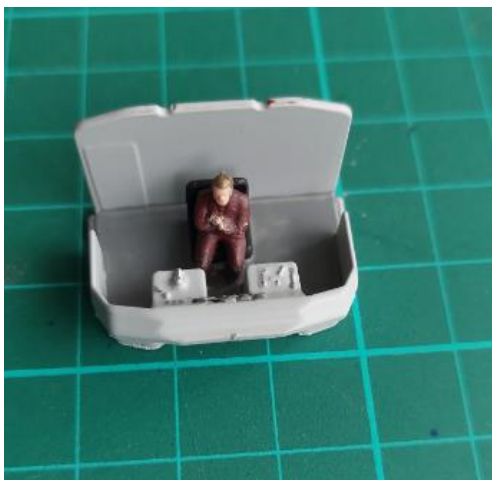
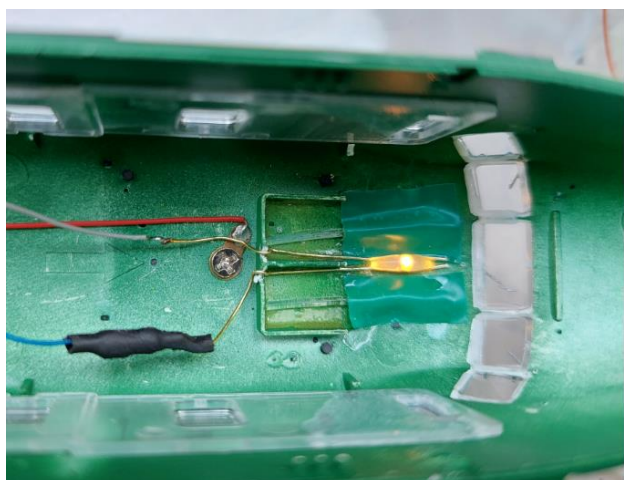
De cabines worden geschilderd en van een machinist voorzien. De Action led is in het dak gelijmd...

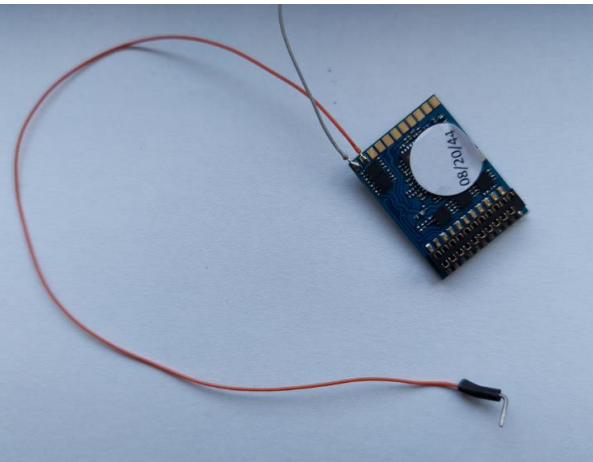
De grijze draad gaat direct naar de cabine lamp in de motorwagen. De oranje draad (voorzien van een zelf gemaakte 1 polige connector) wordt in de print gestoken, nadat de connector met draad

naar de pantografen is losgenomen en met tape is vastgezet in het dak. Via de treinleiding komt de aansturing van de cabine lamp in de motorloze bak terecht, daar wordt op dezelfde manier de pantografen verbinding losgekoppeld en de cabine lamp op de print aangesloten.

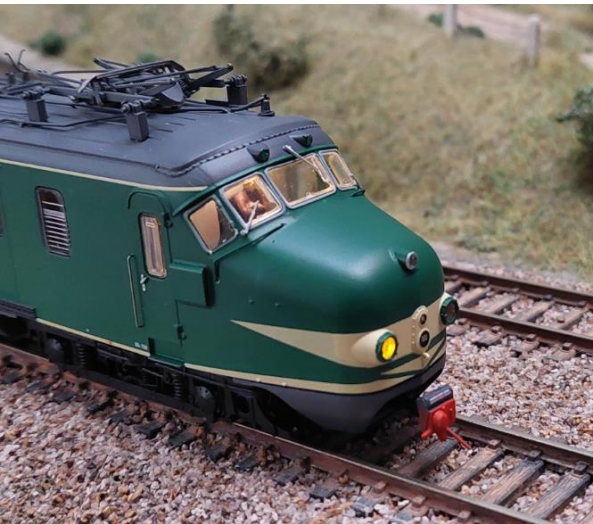
Cabine met verlichting en machinist, rangeer licht is ook ontstoken...

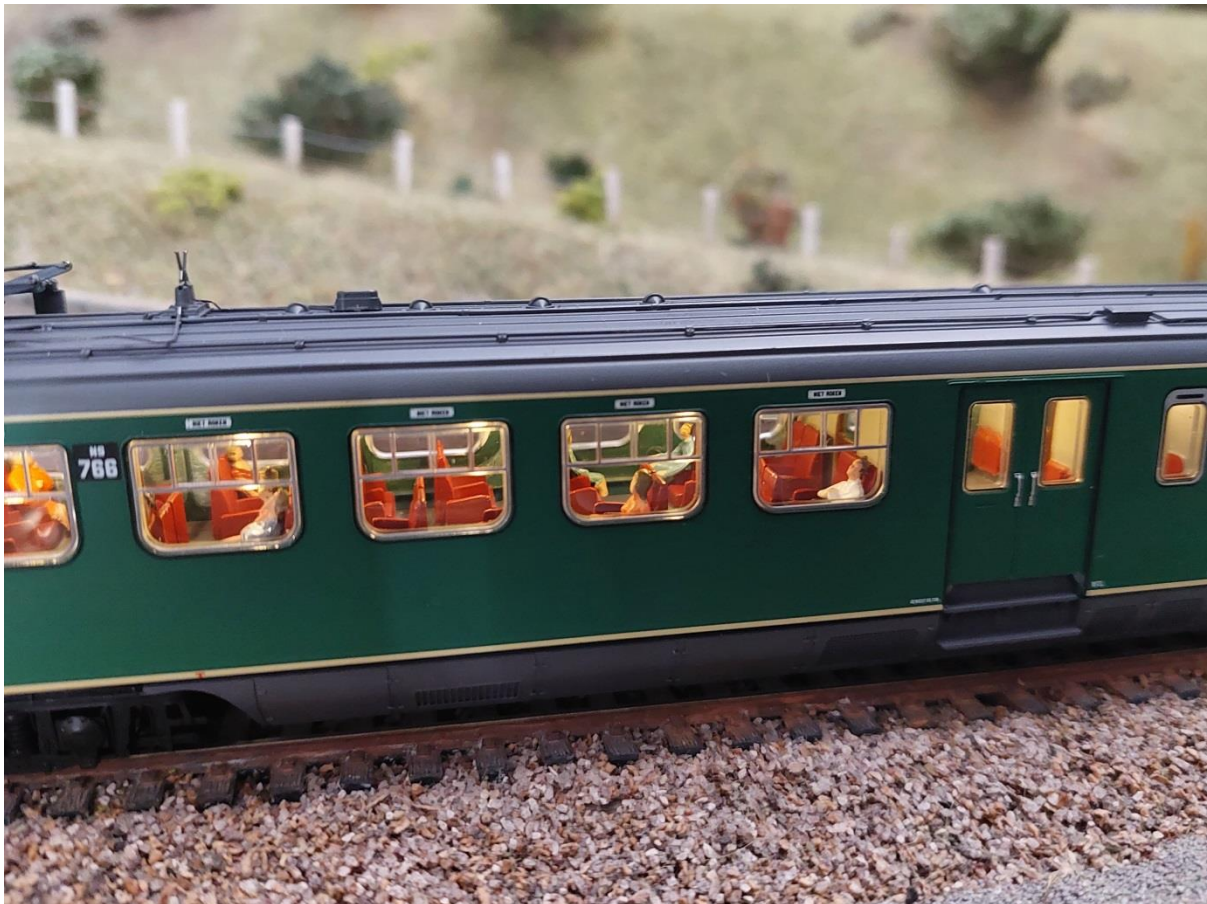
In de trein worden reizigers geplaatst. Als eerste worden de “Chinese” reizigers van een meer West-Europees uiterlijk voorzien. (Huidskleur, haarkleur, minder felle kleding kleuren). De stoelen zijn nogal krap, dus er moet flink gevijld en geknipt worden voordat de reizigers kunnen plaatsnemen. Nadat ik de 1<sup>e</sup> bak van reizigers had voorzien was er iets vreemds zichtbaar: de reizigers zaten veel te hoog! (Met hun hoofden bij de schuiframen). Om dit op te lossen zijn de reizigers weer verwijderd en was een tweede vijlbeurt noodzakelijk. Hierbij zijn de zitvlakken flink onder handen genomen. Het resultaat klopt nu wel...
